CENTRO DE DIAGNOSTICO AUTOMOTOR LA ESTACION
 NIT: 9011159100
 CRA 14 # 33-70 BARRIO MIRAFLORES
 Tel - 3125848080
 GIRARDOT - Cundinamarca
 cdaestacion@gmail.com

B. RESULTADOS DE LA INSPECCIÓN MECANIZADA.

G. REGISTRO FOTOGRÁFICO DE LA REVISIÓN PREVENTIVA

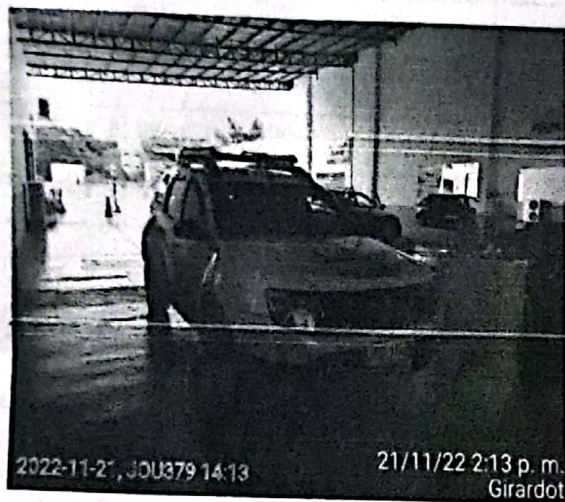
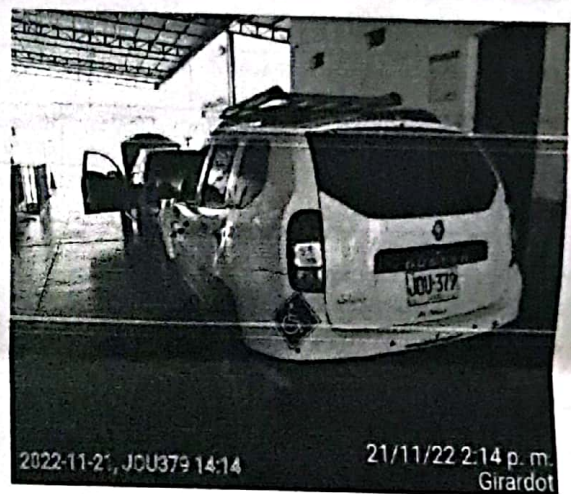
Código	Descripción	Grupo	Tipo de defecto	
			A	B
1.1.11.37.6	Profundidad de labrado en el área de mayor desgaste de cualquiera de las llantas de servicio, menor a 1.6 mm o inferior a las marcas de desgaste especificadas por los fabricantes. Es aplicable a vehículos con peso bruto vehicular hasta 3.500 kg.	RINES Y LLANTAS	X	
1.1.11.37.10	Protuberancias, deformaciones, despegue o rotura en la banda de rodamiento de una o más llantas.	RINES Y LLANTAS	X	
1.1.12.38.1	Pérdidas de aceite sin goteo continuo.	MOTOR, TRANSMISIÓN Y COMBUSTIBLE		X
1.1.14.40.2	Pérdidas de aceite sin goteo continuo en la transmisión o caja.	MOTOR, TRANSMISIÓN Y COMBUSTIBLE		X
TOTAL			2	2

Eje 1 (mm)	Eje 2 (mm)	Eje 3 (mm)	Eje 4 (mm)	Eje 5 (mm)	Repuesto (mm)
IZQUIERDA	0.08	0.00				
DERECHA	3.56	0.12				3.56

- 1.1.11.37.6: Lanta delantera izquierda y traseras derecha e izquierda presentan desgaste inferior a 1.6mm o los toques del fabricante
- 1.1.11.37.10: Deformación y rotura en banda de rodamiento llanta trasera izquierda
- 1.1.12.38.1: Fuga sin goteo continuo por el carter
- 1.1.14.40.2: Pérdida de aceite sin goteo continuo por caja de velocidades
