## REVISIÓN PREVENTIVA

NUMERO DE CONSECUTIVO DE LA INSPECCION  
103330

CDA SUPER CARS S.A.S., NIT: 900236132-2  
Av libertador calle 14 No. 19-88, SANTA MARTA (MAGDALENA)  
TEL: 4205100 - 3205425834

## B. RESULTADOS DE LA INSPECCIÓN MECANIZADA REALIZADA DE ACUERDO CON LOS MÉTODOS DEFINIDOS EN LA NTC 5375

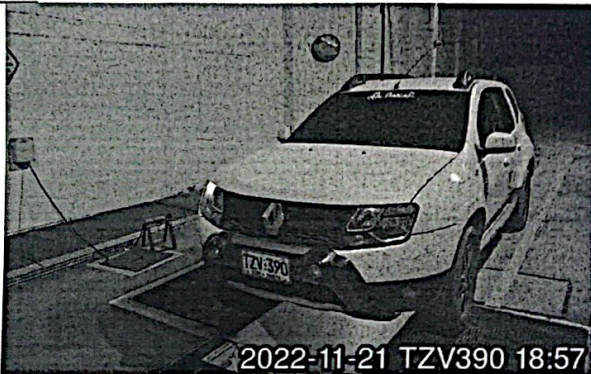
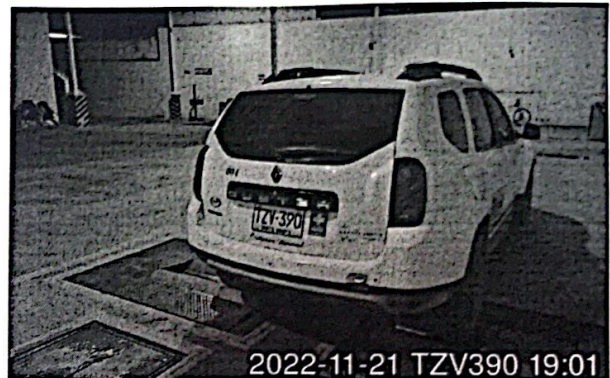
Código	Descripción	Grupo	Tipo de defecto	
			A	B
	Perdidas de aceite sin goteo continuo en la transmisión o la caja	Transmisión		X
Total			0	1

: Transmisión
