REPUBLICA DE COLOMBIA
MINISTERIO DE TRANSPORTE

Placa GZZ616	País Colombia	Servicio PUBLICO	Clase Camioneta	Marca RENAULT	Linea DUSTER
Modelo 2020	Nº de Licencia de tránsito 10027215854	Fecha Matrícula 2020-01-31	Color ANCO GLACIAL	Combustible/Propulsión GASOLINA	VIN o Chasis 9FBHSR595LM325497
Nº de Motor 2842Q248303	Tipo motor OTTO	Cilindraje (cm ³)(Si aplica) 1599	Kilometraje 30329	Número de pasajeros (sin incluir conductor) 4	Blindaje SI () NO (X)
Potencia (Si aplica) 105	Tipo de carrocería WAGON	Fecha vencimiento SOAT 2023-01-29	Conversión GNV SI () NO (X) N/A()	Fecha Vencimiento GNV

B. RESULTADOS DE LA INSPECCIÓN MECANIZADA REALIZADA DE ACUERDO CON LOS MÉTODOS DEFINIDOS EN LA NTC 5375; NTC 6218; NTC 6282.

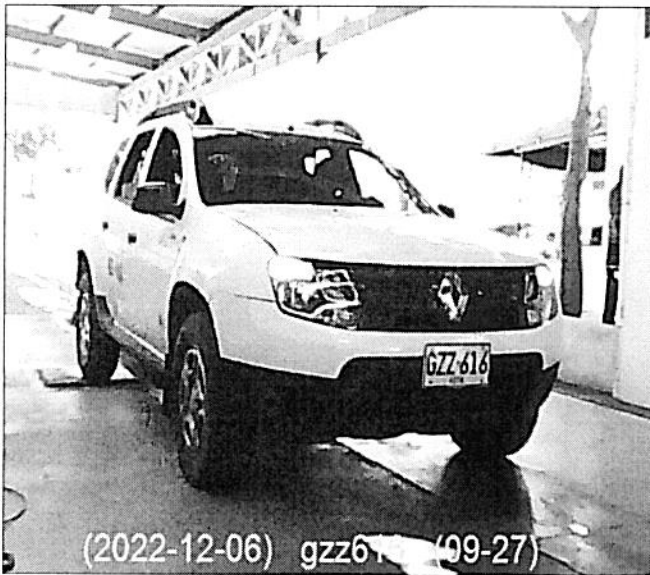
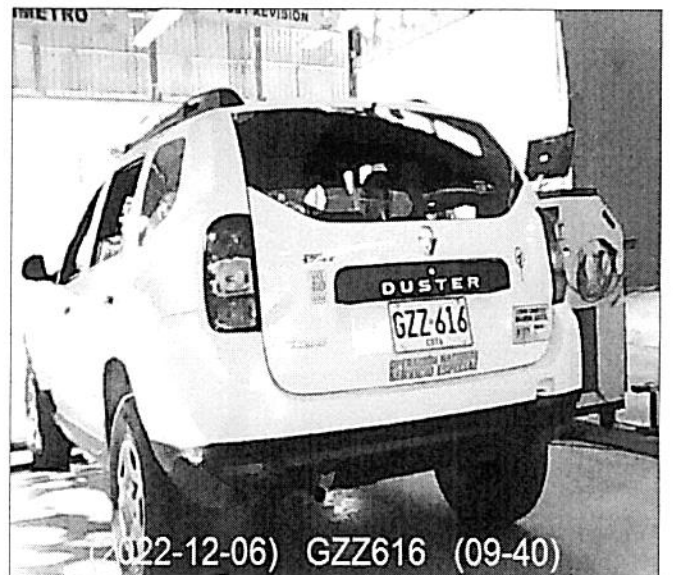
G. REGISTRO FOTOGRÁFICO DE LA REVISIÓN PREVENTIVA

NO SE REALIZO LA PRUEBA DE GASES FUGA DE ACEITE POR EL TAPON DEL CARTER.
