Placa ESQ256	País COLOMBIA	Servicio Público	Clase CAMIONETA	Marca DFSK	Línea SIN LINEA
Modelo 2019	No. Licencia de Transito 10017855171	Fecha Matrícula 2019-02-21	Color BLANCO	Combustible Gasolina	VIN o Chasis LVZX42KB3K9A03235
No. Motor DK15-0618199389	Tipo Motor 4 Tiempos	Cilindraje 1499	Kilometraje 13973	Número de sillars 9	Vidrios Polarizados SI () NO (X)
Blindaje SI () NO (X)

B. RESULTADOS DE LA INSPECCIÓN MECANIZADA REALIZADA DE ACUERDO CON LOS METODOS DEFINIDOS EN LA NTC 5375

C. DEFECTOS ENCONTRADOS EN LA INSPECCIÓN MECANIZADA DE ACUERDO CON LOS CRITERIOS DEFINIDOS EN LA NTC 5375

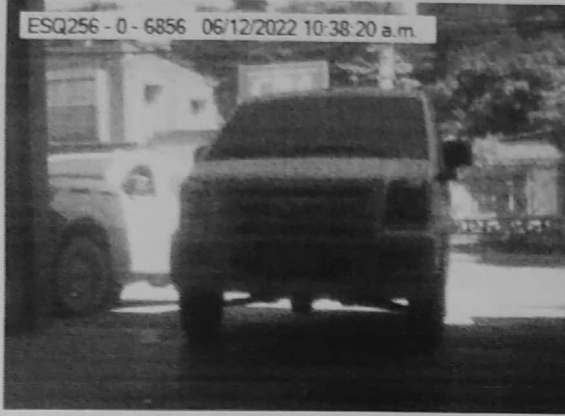
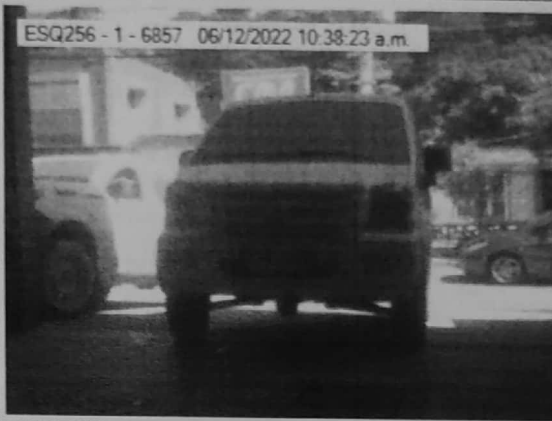
Máquinas que intervinieron en esta inspección:

, Suspensión: FRENOMETRO LIVIANOS, Alienador: FRENOMETRO LIVIANOS, Frenómetro: FRENOMETRO LIVIANOS, Luxómetro: LUXOMETRO LIVIANOS, Cámara 01: CAMARA, Cámara 02: CAMARA
