FORMATO UNIFORME DE RESULTADOS DE LA REVISIÓN TECNOMECAÁNICA Y DE EMISIONES CONTAMINANTES

CERTIFICADO NACIONAL TECNOMECAÁNICO S.A.	
	NIT: 8040171887	
	Calle 20 #17-24 Bulevar Santander #17-23, Bucaramanga(Santander) TEL: 6319999

Placa GQU621	País Colombia	Servicio Público	Clase Camioneta	Marca Renault	Línea Duster
Modelo 2021	No. de licencia de transito 10020870492	Fecha Matrícula 2020-07-30	Color Blanco glacial (v)	Combustible Gasolina	VIN o Chasis 9FBHSR595MM489649
No. Motor 2842Q253295	Tipo Motor OTTO	Cilindraje 1599	Kilometraje 96728	Número de Sillas 5	Vidrios Polarizados SI ( ) NO (X)
				Blindaje SI ( ) NO (X)

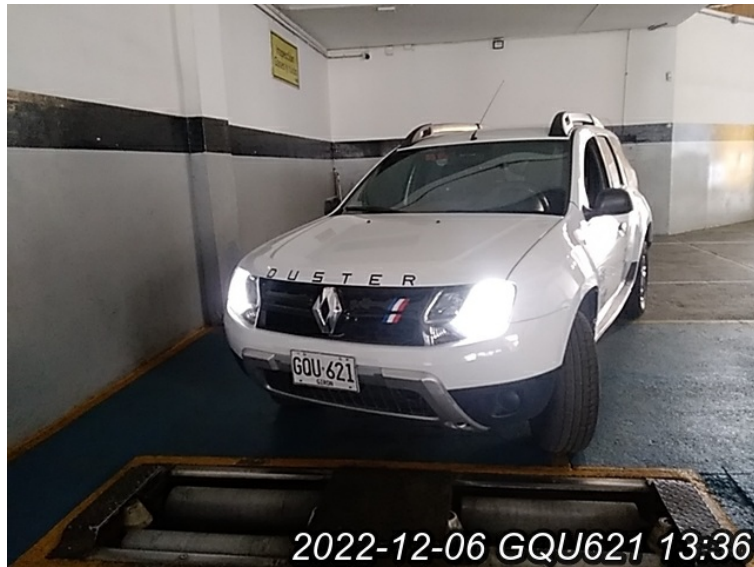
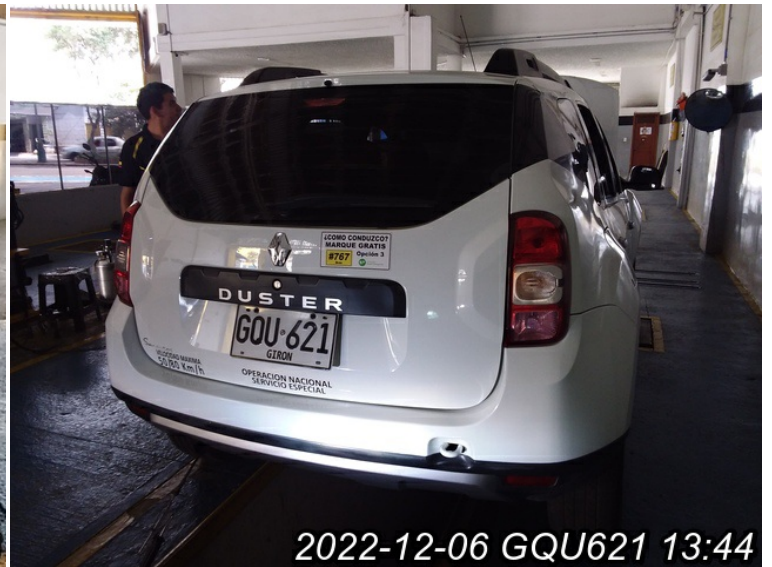
Brian Rodolfo Merchan Díaz [Profundidad de labrado], Brian Rodolfo Merchan Díaz [Foto delantera], Alexander Soto Jaimes [Inspección sensorial interior], Alexander Soto Jaimes [Inspección sensorial exterior], Brian Rodolfo Merchan Díaz [Alineación, peso, suspensión y frenos], Alexander Soto Jaimes [Inspección sensorial inferior], Alexander Soto Jaimes [Tercera placa], Alexander Soto Jaimes [Foto trasera], Alexander Soto Jaimes [Inspección sensorial motor],
