RESULTADOS DE LA INSPECCIÓN

CDA SUPERCARS LA TERMINAL, NIT: 900187562-5
 CARRETERA LA CORDIALIDAD SECTOR DOÑA MANUELA CONTINUO AL TERMINAL DE TRANSPORTES, CARTAGENA (BOLIVAR)
 TEL: 6817002

B. RESULTADOS DE LA INSPECCIÓN MECANIZADA REALIZADA DE ACUERDO CON LOS MÉTODOS DEFINIDOS EN LA NTC 5375

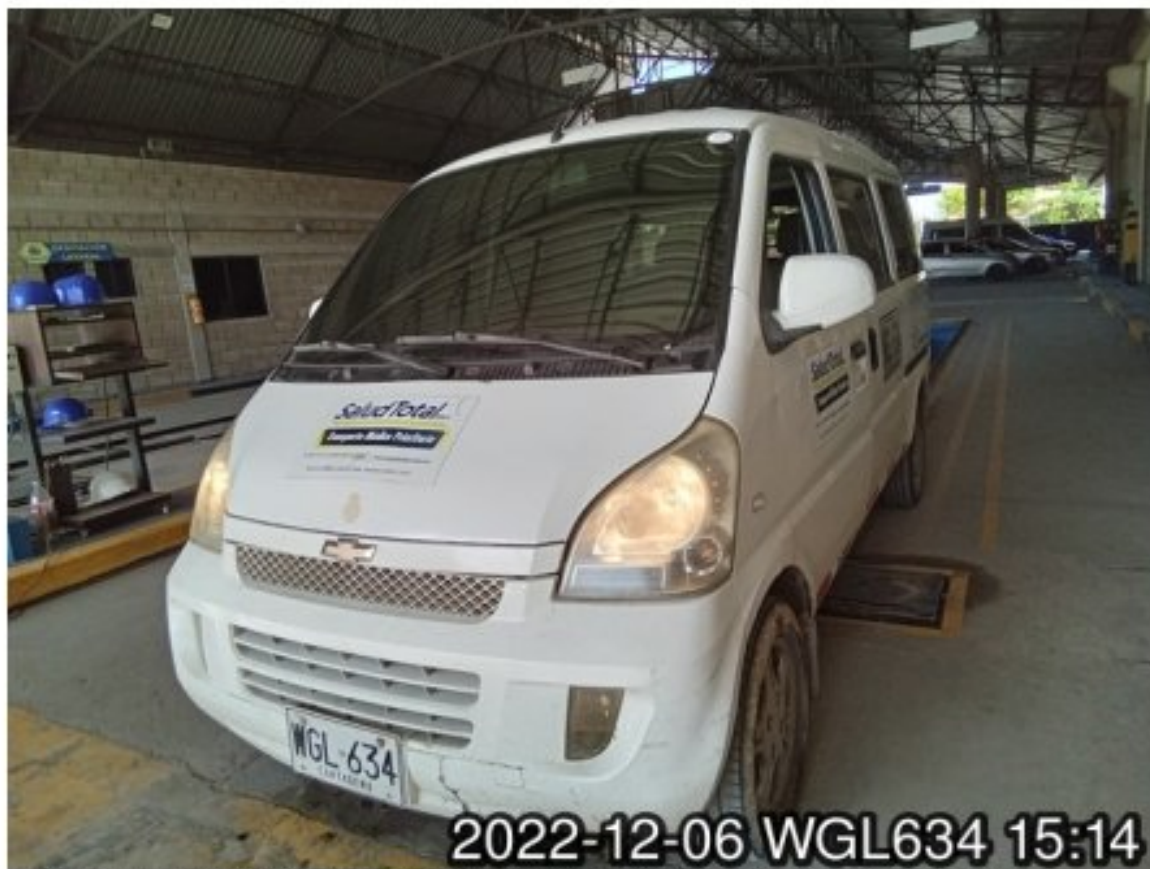
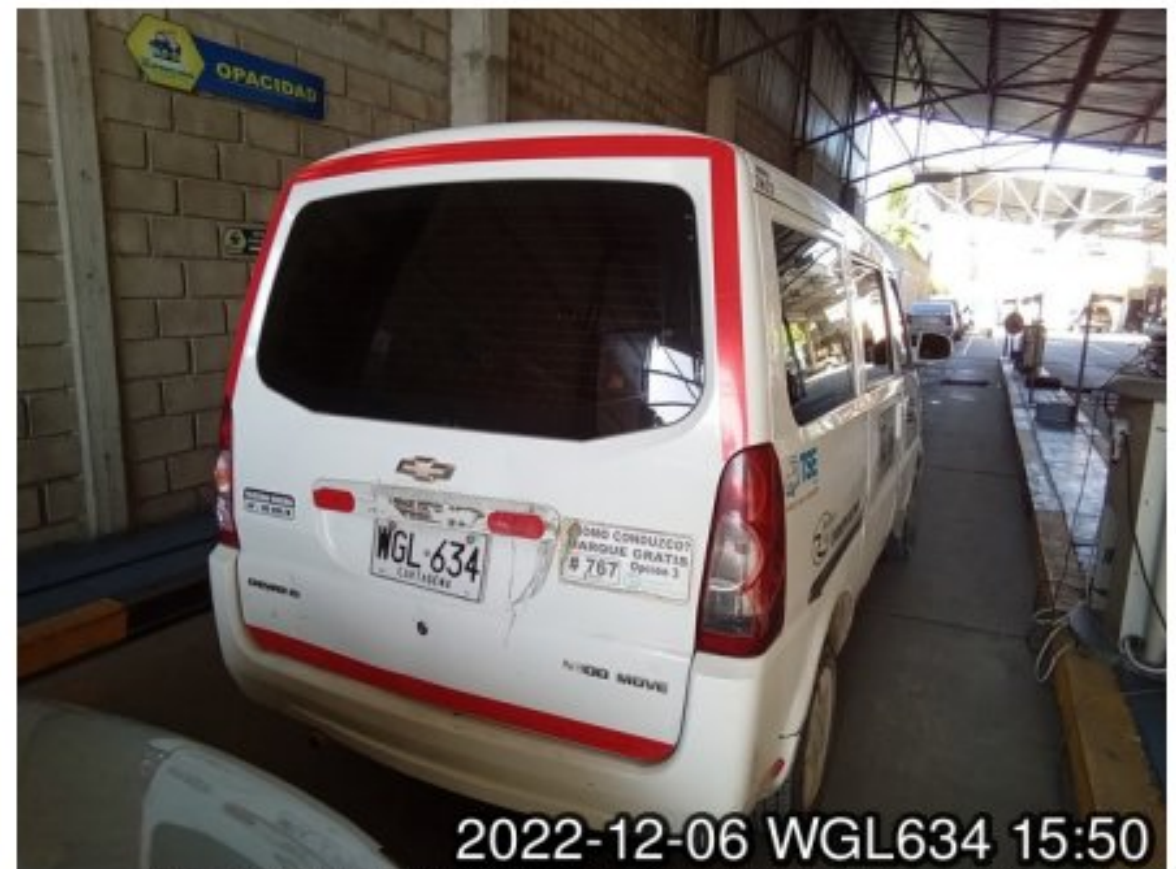
F.COMENTARIOS U OBSERVACIONES ADICIONALES

Código	Descripción	Grupo	Tipo de defecto	
			A	B
	Corrosión o mal estado en la carrocería	Carrocería y chasis		X
Total			0	1
