FORMATO UNIFORME DE RESULTADOS DE LA REVISIÓN TECNOMECAÁNICA Y DE EMISIONES CONTAMINANTES

REPUBLICA DE COLOMBIA
MINISTERIO DE TRANSPORTE

CERTIFICADO NACIONAL TECNOMECAÁNICO S.A.	
	NIT: 8040171887	
	Calle 20 #17-24 Bulevar Santander #17-23, Bucaramanga(Santander)	
	TEL: 6319999

Placa WOL 622	País Colombia	Servicio Público	Clase Camioneta	Marca Renault	Línea Duster
Modelo 2020	No. de licencia de tránsito 10018243069	Fecha Matrícula 2019-04-24	Color Blanco glacial (v)	Combustible Gasolina	VIN o Chasis 9FBHSR5B6LM826634
No. Motor E412C152009	Tipo Motor OTTO	Cilindraje 1998	Kilometraje 146055	Numero de Sillas 5	Vidrios Polarizados SI () NO (X)
					Blindaje SI () NO (X)

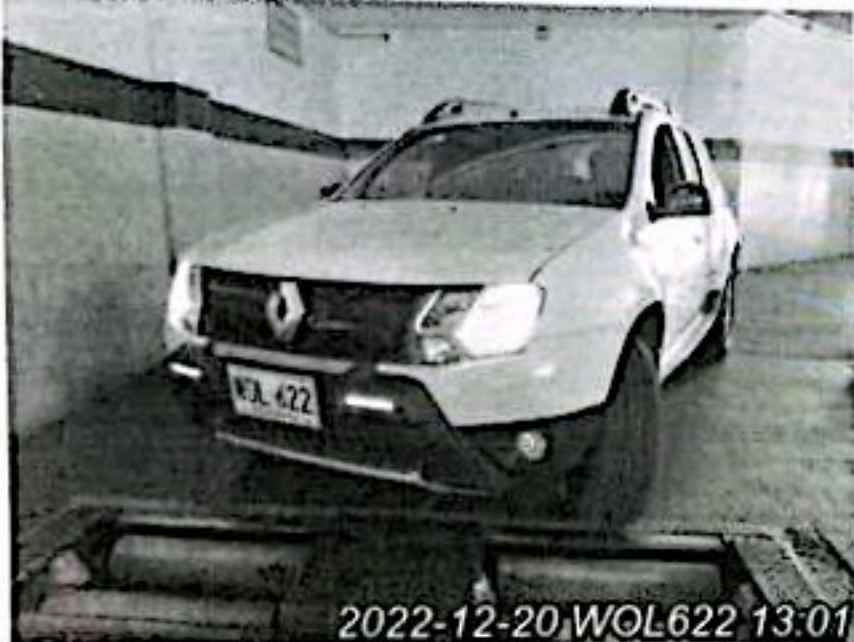
Alexander Soto Jaimes [Profundidad de labrado], Edward Andrés Vera Villamizar [Foto delantera], Alexander Soto Jaimes [Inspección sensorial interior], Alexander Soto Jaimes [Inspección sensorial exterior], Alexander Soto Jaimes [Alineación, peso, suspensión y frenos], Alexander Soto Jaimes [Inspección sensorial inferior], Alexander Soto Jaimes [Tercera placa], Alexander Soto Jaimes [Foto trasera], Alexander Soto Jaimes [Inspección sensorial motor].
