RESULTADOS DE LA INSPECCIÓN

CDA SUPERCARS LA CORDIALIDAD, NIT: 900187562-5
 CARRERA 6 N 94-77, BARRANQUILLA (ATLANTICO)
 TEL: 3240728

B. RESULTADOS DE LA INSPECCIÓN MECANIZADA REALIZADA DE ACUERDO CON LOS MÉTODOS DEFINIDOS EN LA NTC 5375

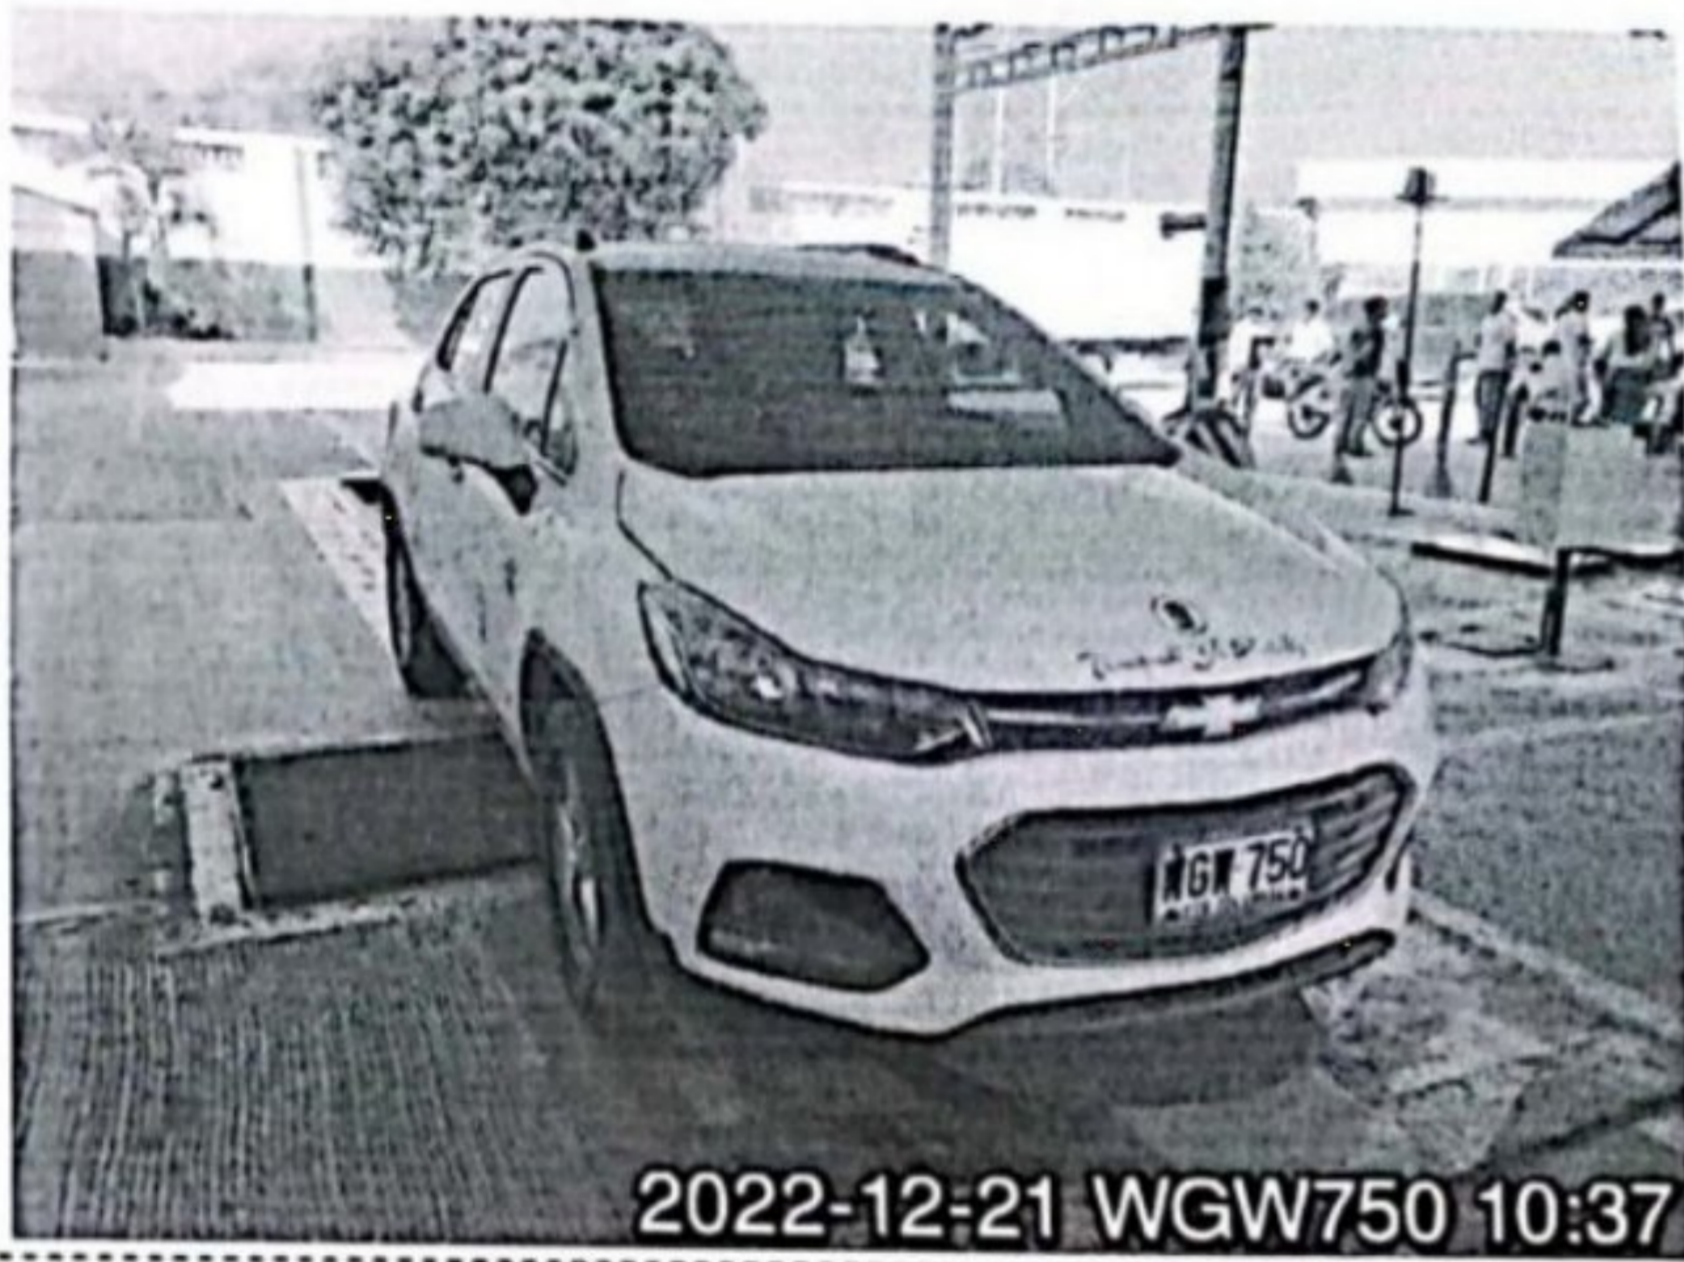
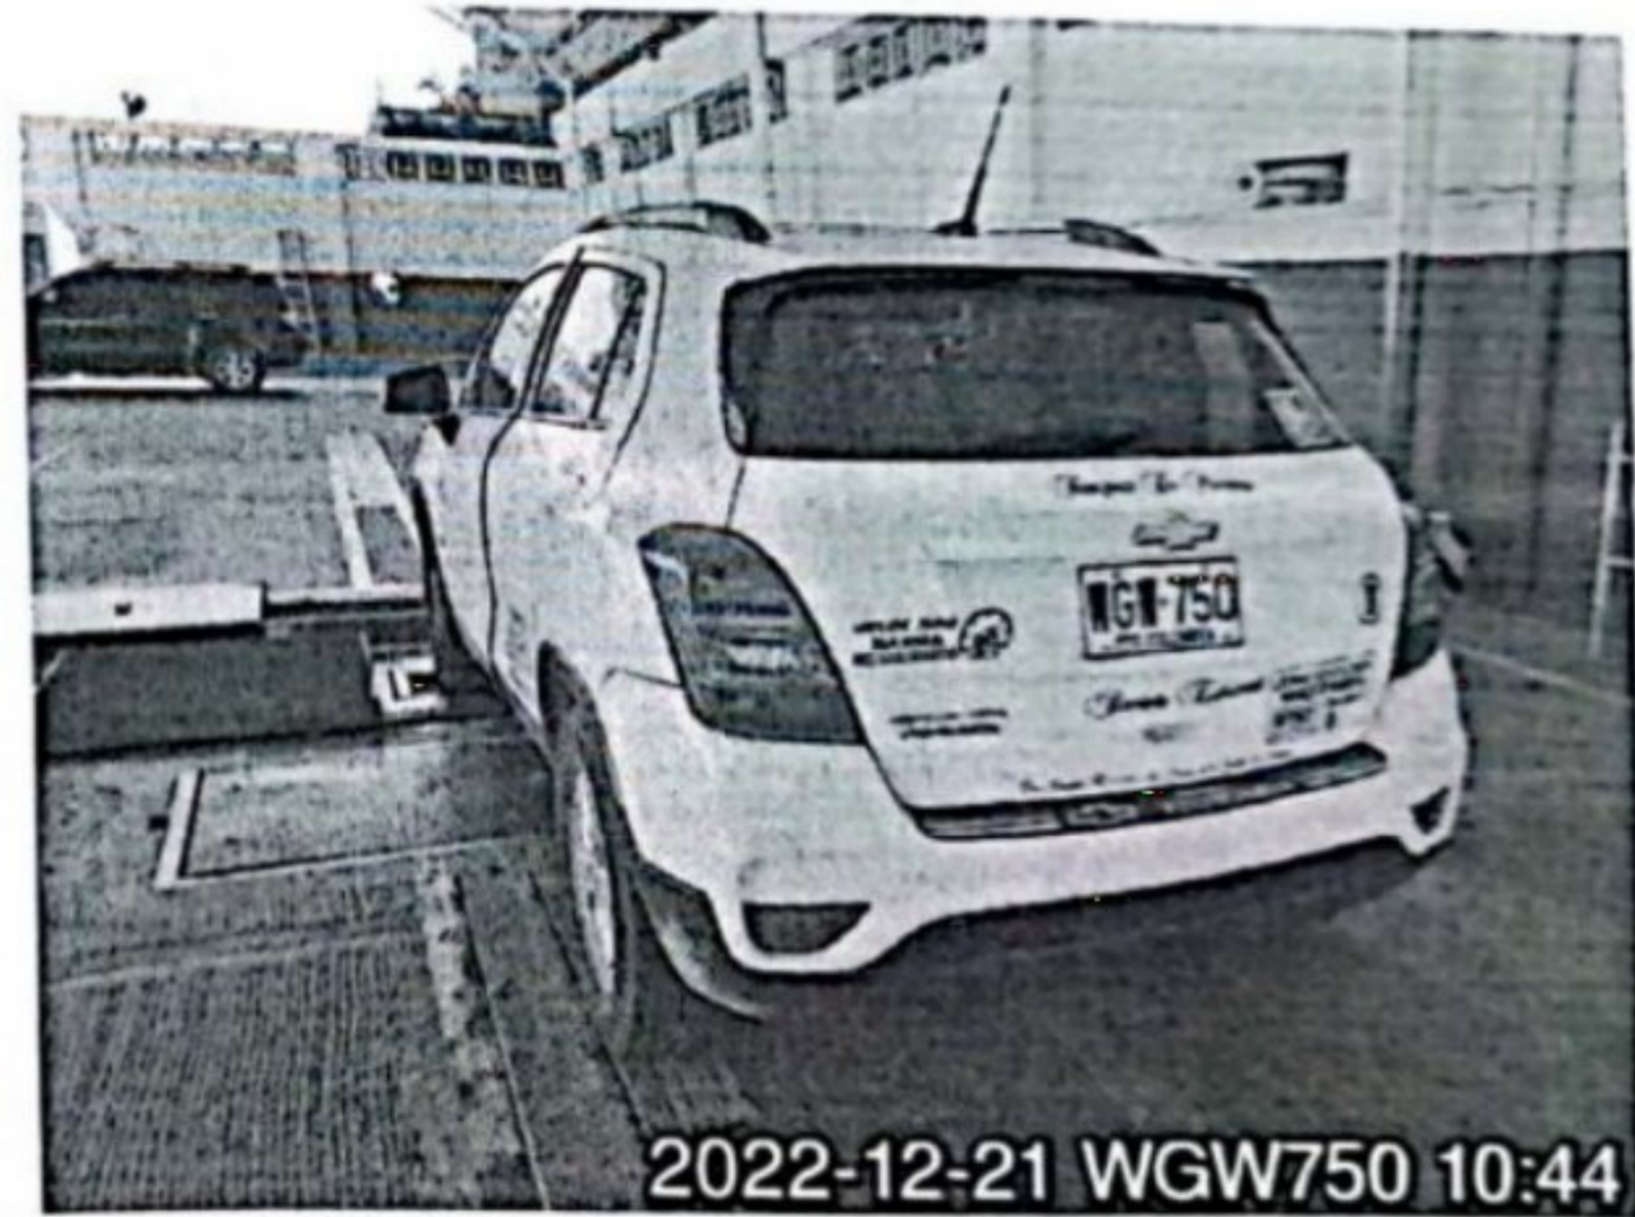
Código	Descripción	Grupo	Tipo de defecto	
			A	B
	Desequilibrio de las fuerzas de frenado entre las ruedas de un mismo eje, en cualquiera de sus ejes, entre el 20% y el 30%			X
Total			0	1

Código	Descripción	Grupo	Tipo de defecto	
			A	B
	Perdidas de aceite sin goteo continuo en la transmisión o la caja			X
Total			0	1
