FORMATO DE INSPECCIÓN PREVENTIVA

PR N°: PR48782

CDA INTELIGENCIA VIAL  
CARTAGENA  
NIT: 901003701  
LLAVE DE ORO LOTE B6B  
Tel - 3186363169  
TURBACO - Bolívar  
cdainteligenciavialcartagena@gmail.com

Placa TLM296	País COLOMBIA	Servicio Público	Clase CAMIONETA	Marca CHERY	Línea YOYA
Modelo 2012	Número de licencia de tránsito 10025121158	Fecha de matrícula 2012-04-27	Color BLANCO CHERY	Combustible / Propulsión Gasolina	VIN o Chasis LVTDB12A7CB012712
No de motor SQR473FAFBJ00194	Tipo motor OTTO	Cilindraje(cm³)(si aplica) 1297	Kilometraje 157045	Número de pasajeros (sin incluir conductor) 6	Blindaje SI( ) NO(X)
Potencia (si aplica) 92	Tipo de Carrocería VAN	Fecha vencimiento SOAT 2023-01-27	Conversión GNV SI( ) NO( ) N/A (X)	Fecha Vencimiento GNV

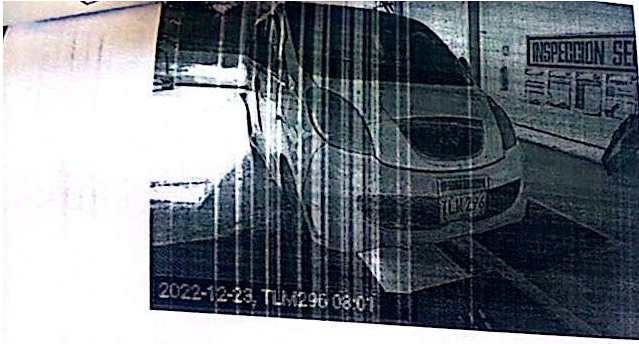
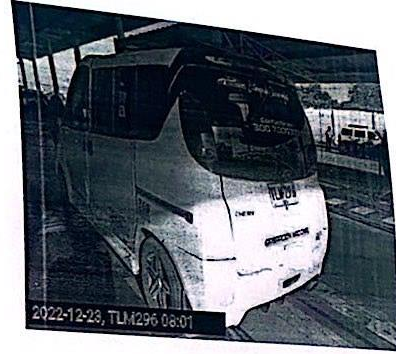
G. REGISTRO FOTOGRÁFICO DE LA REVISIÓN PREVENTIVA

Código	Descripción	Grupo	Tipo de defecto	
			A	B
1.1.12.38.2	Pérdidas de aceite con goteo continuo.	MOTOR, TRANSMISIÓN Y COMBUSTIBLE	X	
1.1.1.1.7	Corrosión o mal estado de la carrocería	REVISION EXTERIOR		X
TOTAL			1	1

Valor sonometría: 82.0 dB  
 1.1.12.38.2: Goteo continuo en motor  
 1.1.1.1.7: Corrosión en la parte inferior
