RESULTADOS DE LA INSPECCIÓN

CDA SUPERCARS LA TERMINAL, NIT 900187562-5  
 CARRETERA LA CORDIALIDAD SECTOR DOÑA MANUELA CONTINUO AL TERMINAL DE TRANSPORTES, CARTAGENA (BOLIVAR)  
 TEL 6817002

103804

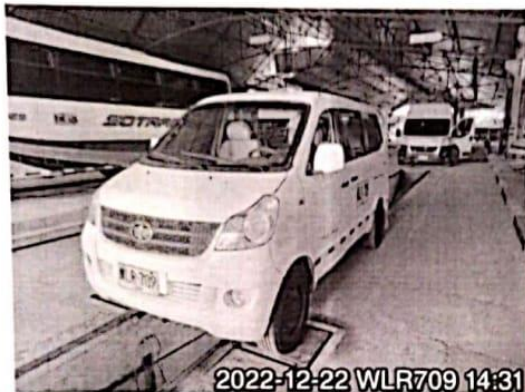
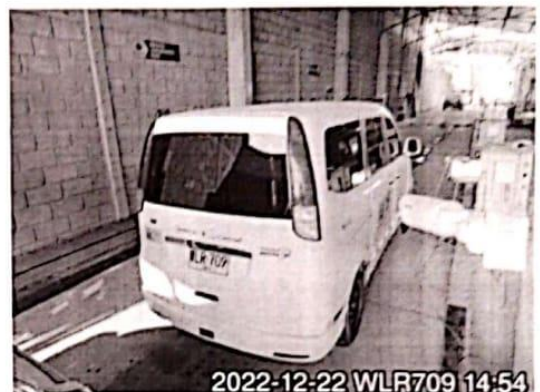
**F. COMENTARIOS U OBSERVACIONES ADICIONALES**

Código	Descripción	Grupo	Tipo de defecto	
			A	B
	Corrosion o mal estado en la carroceria	Carroceria y chasis		X
Total			0	1
