RESULTADOS DE LA INSPECCIÓN

CDA SUPERCARS, NIT: 900187562-5
 CII 44 #27-90, BARRANQUILLA (ATLANTICO)
 TEL: 3797777

B. RESULTADOS DE LA INSPECCIÓN MECANIZADA REALIZADA DE ACUERDO CON LOS MÉTODOS DEFINIDOS EN LA NTC 5375

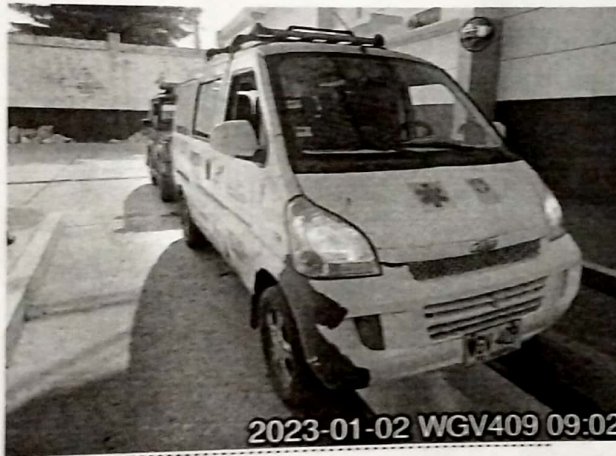
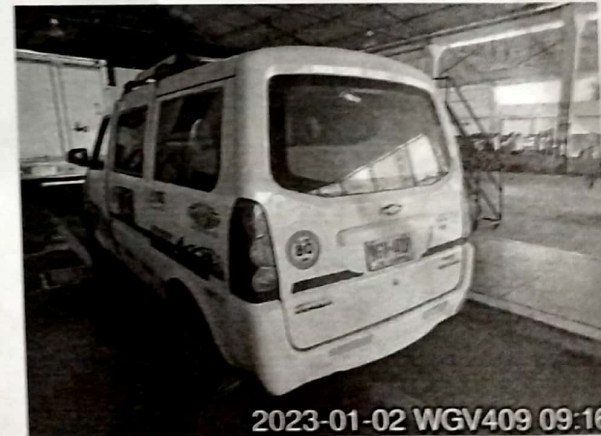
F.COMENTARIOS U OBSERVACIONES ADICIONALES

Código	Descripción	Grupo	Tipo de defecto	
			A	B
	Corrosión o mal estado en la carrocería	6.1 Revisión exterior		X
Total			0	1
