RESULTADOS DE LA INSPECCIÓN

CDA SUPERCARS LA CORDIALIDAD, NIT: 900187562-5
 CARRERA 6 N 94-77, BARRANQUILLA (ATLANTICO)
 TEL: 3240728

Placa LGU752	País Colombia	Servicio Público	Clase Camioneta	Marca Renault	Línea Duster
Modelo 2023	No. de licencia de tránsito 10026453198	Fecha Matrícula 2022-06-23	Color Gris estrella	Combustible Gasolina	VIN o Chasis 9FBHJD201PM297998
No. Motor A452D009859	Tipo Motor OTTO	Cilindraje 1333	Kilometraje 14600	Número de Sillas 3	Vidrios Polarizados SI () NO (X)
					Blindaje SI () NO (X)

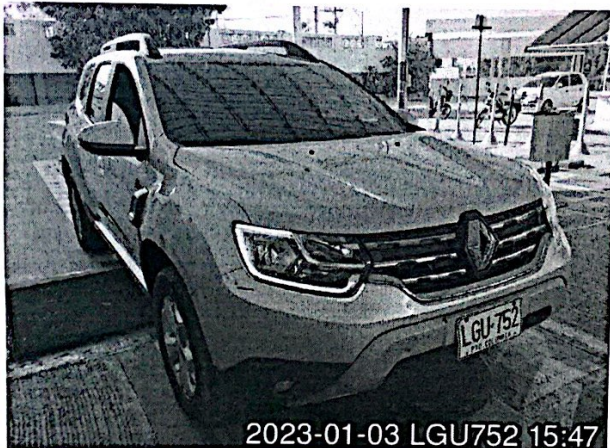
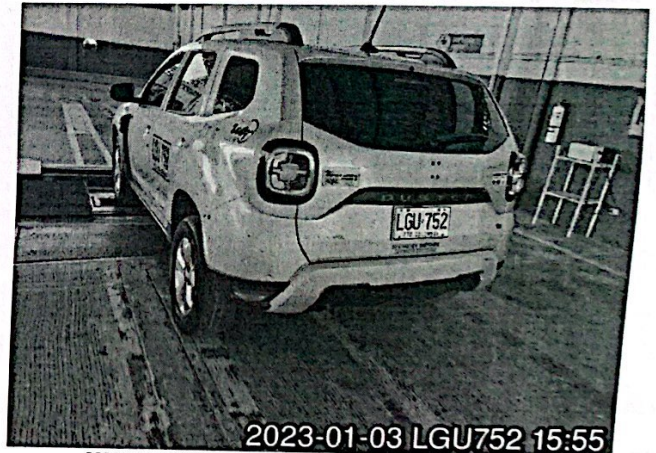
Harold Rafael Coronado Zambrano [Inspección sensorial motor], Harold Rafael Coronado Zambrano [Inspección sensorial interior], Harold Rafael Coronado Zambrano [Inspección sensorial inferior], Edwin Adrian Ortega Jimenez [Foto trasera], Harold Rafael Coronado Zambrano [Inspección sensorial exterior], Harold Rafael Coronado Zambrano [Alineación, peso, suspensión y frenos], Harold Rafael Coronado Zambrano [Alineación de luces], Harold Rafael Coronado Zambrano [Foto delantera], Harold Rafael Coronado Zambrano [Alineación, peso, suspensión y frenos].
