RESULTADOS DE LA INSPECCIÓN

CDA SUPERCARS LA CORDIALIDAD, NIT: 900187562-5
 CARRERA 6 N 94-77, BARRANQUILLA (ATLANTICO)
 TEL: 3240728

3. DATOS DEL VEHICULO					
Placa TLX966	País Colombia	Servicio Público	Clase Camioneta	Marca Chevrolet	Línea N300
Modelo 2013	No. de licencia de tránsito 10012518316	Fecha Matrícula 2012-09-17	Color Blanco luna	Combustible Gasolina	VIN o Chasis LZWACAGA4D7001632
No. Motor LAQ*8C50310102*	Tipo Motor OTTO	Cilindraje 1206	Kilometraje 275979	Número de Sillas 6	Vidrios Polarizados SI () NO (X) Blindaje SI () NO (X)

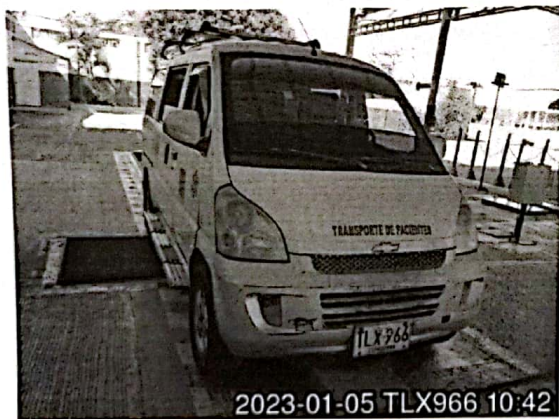
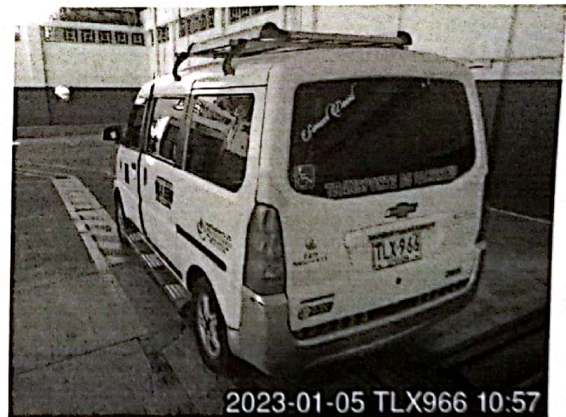
Código	Descripción	Grupo	Tipo de defecto	
			A	B
	Perdidas de aceite sin goteo continuo en la transmisión o la caja			X
Total			0	1
