RESULTADOS DE LA INSPECCIÓN

CDA SUPERCARS LA TERMINAL, NIT: 900187562-5
 CARRETERA LA CORDIALIDAD SECTOR DOÑA MANUELA CONTINUO AL TERMINAL DE TRANSPORTES, CARTAGENA
 (BOLIVAR)
 TEL: 6817002

B. RESULTADOS DE LA INSPECCIÓN MECANIZADA REALIZADA DE ACUERDO CON LOS MÉTODOS DEFINIDOS EN LA NTC 5375

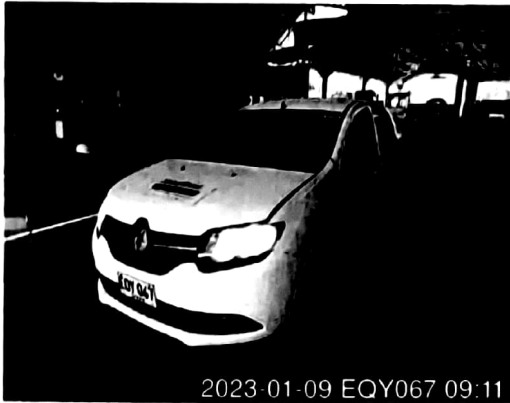
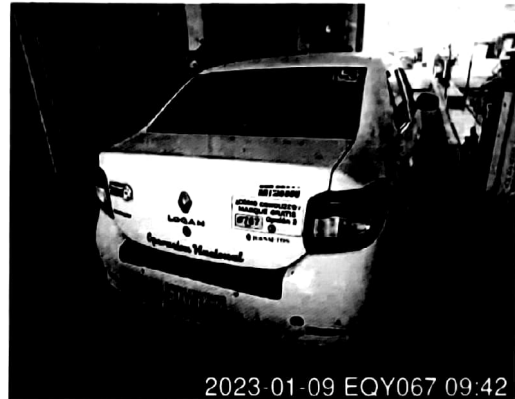
F.COMENTARIOS U OBSERVACIONES ADICIONALES

Código	Descripción	Grupo	Tipo de defecto	
			A	B
	Corrosión o mal estado en la carrocería	6.1 Revisión exterior		X
Total			0	1
