RESULTADOS DE LA INSPECCIÓN

CDA SUPERCARS LA CORDIALIDAD, NIT: 900187562-5
 CARRERA 6 N 94-77, BARRANQUILLA (ATLANTICO)
 TEL: 3240728

B. RESULTADOS DE LA INSPECCIÓN MECANIZADA REALIZADA DE ACUERDO CON LOS MÉTODOS DEFINIDOS EN LA NTC 5375

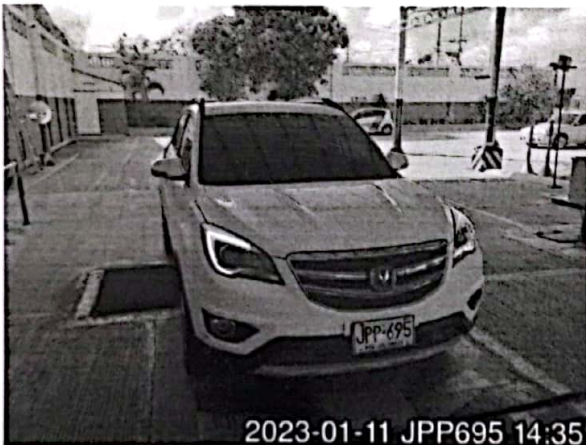
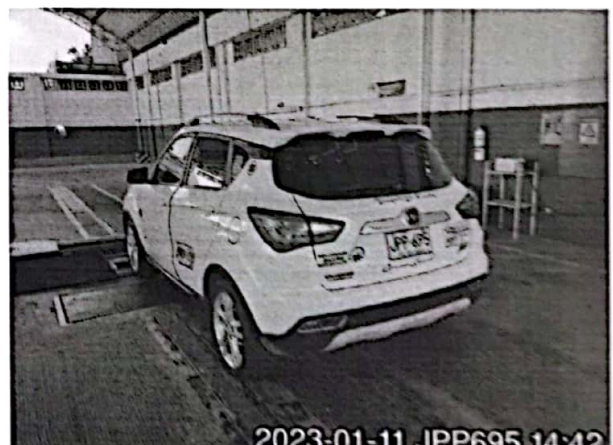
Código	Descripción	Grupo	Tipo de defecto	
			A	B
	Pérdidas de aceite sin goteo continuo	6.12 Motor		X
Total			0	1

: Carter
