RESULTADOS DE LA INSPECCIÓN

CERTIFICADO NACIONAL TECNOMECANICO S.A., NIT: 8040171887  
 Vía Giron Km 2, BUCARAMANGA (SANTANDER)  
 TEL: 6319999

B. RESULTADOS DE LA INSPECCIÓN MECANIZADA REALIZADA DE ACUERDO CON LOS MÉTODOS DEFINIDOS EN LA NTC 5375

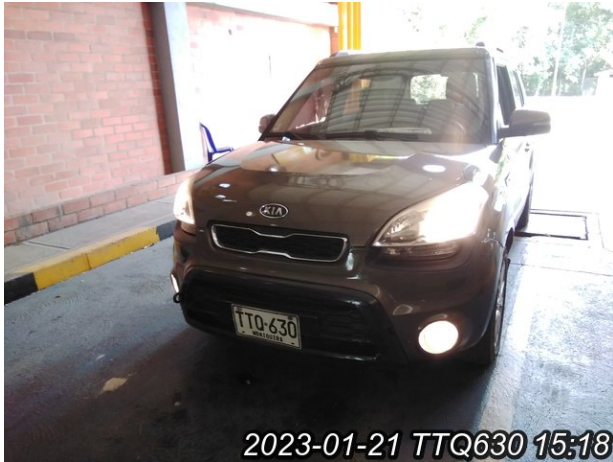
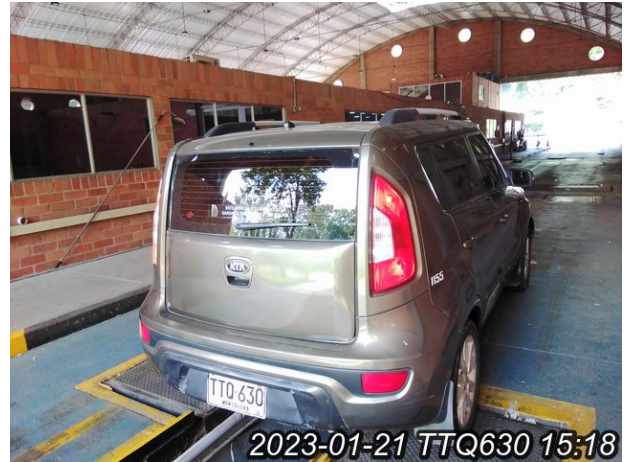
Ivan Yesith Villamizar Rodriguez [Tercera placa], Ivan Yesith Villamizar Rodriguez [Foto trasera], Julian Andres Torres Villamarín [Alineación, peso, suspensión y frenos], Julian Andres Torres Villamarín [Profundidad de labrado], Ivan Yesith Villamizar Rodriguez [Foto delantera],
