RESULTADOS DE LA INSPECCIÓN

CDA SUPERCARS, NIT: 900187562-5
CII 44 #27-90, BARRANQUILLA (ATLANTICO)
TEL: 3797777

Placa TQM757	País Colombia	Servicio Público	Clase Camioneta	Marca Dfsk	Línea Eq6390pf22q
Modelo 2014	No. de licencia de tránsito 10007958790	Fecha Matrícula 2014-05-16	Color Verde	Combustible Gasolina	VIN o Chasis LGK032K74E9A01339
No. Motor BG13-0313099085	Tipo Motor OTTO	Cilindraje 1310	Kilometraje 118184	Número de Sillas 7	Vidrios Polarizados SI () NO (X)
					Blindaje SI () NO (X)

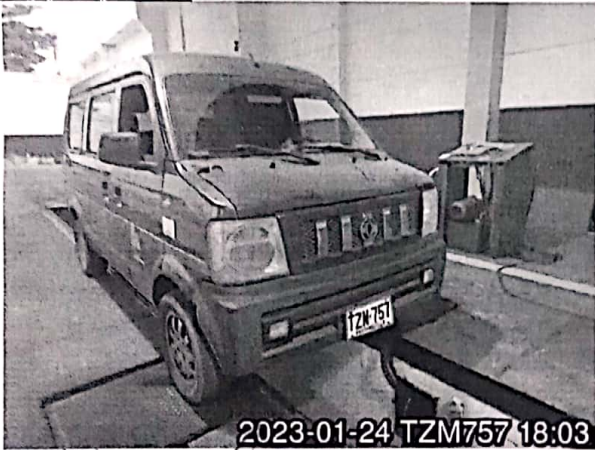
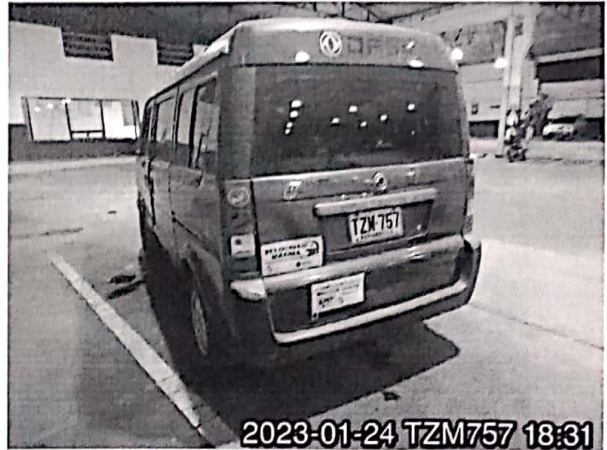
Código	Descripción	Grupo	Tipo de defecto	
			A	B
	Corrosión o mal estado en la carrocería	6.1 Revisión exterior		X
Total			0	1

Carrocería golpeada, parte trasera
