RESULTADOS DE LA INSPECCIÓN

CDA SUPERCARS LA CORDIALIDAD. NIT: 900187562-5
 CARRERA 6 N 94-77, BARRANQUILLA (ATLANTICO)
 TEL: 3240728

3. DATOS DEL VEHICULO						
Placa WFZ580	Pais Colombia	Servicio Público	Clase Camioneta	Marca Chery	Línea Yoya	
Modelo 2015	No. de licencia de transito 10025298385	Fecha Matrícula 2014-08-27	Color Blanco chery	Combustible Gasolina	VIN o Chasis LVTDB11A7FB010822	
No. Motor BLANCO CHERY	Tipo Motor OTTO	Cilindraje 1497	Kilometraje 149306	Número de Sillas 4	Vidrios Polarizados SI () NO (X)	Blindaje SI () NO (X)

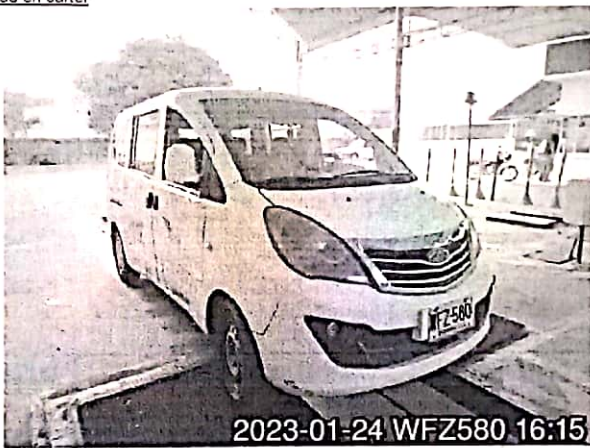
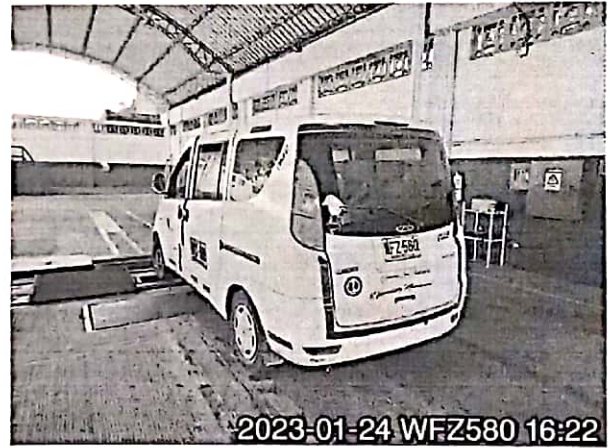
Código	Descripción	Grupo	Tipo de defecto	
			A	B
	Perdidas de aceite sin goteo continuo en la transmisión o la caja			X
	Pérdidas de aceite sin goteo continuo	6.12 Motor		X
Total			0	2

: Humedad en transmisión
 : Humedad en cárter
