## RESULTADOS DE LA INSPECCIÓN

CDA SUPERCARS, NIT: 900187562-5  
Cll 44 #27-90, BARRANQUILLA (ATLANTICO)  
TEL: 3797777

Placa WEO683	País Colombia	Servicio Público	Clase Camioneta	Marca Renault	Línea Duster
Modelo 2019	No. de licencia de tránsito 10017323005	Fecha Matrícula 2018-11-29	Color Blanco glacial (v)	Combustible Gasolina	VIN o Chasis 9FBHSR595KM630861
No. Motor 2842Q204729	Tipo Motor OTTO	Cilindraje 1599	Kilometraje 0	Número de Sillas 3	Vidrios Polarizados SI (X) NO ( )
					Blindaje SI ( ) NO (X)

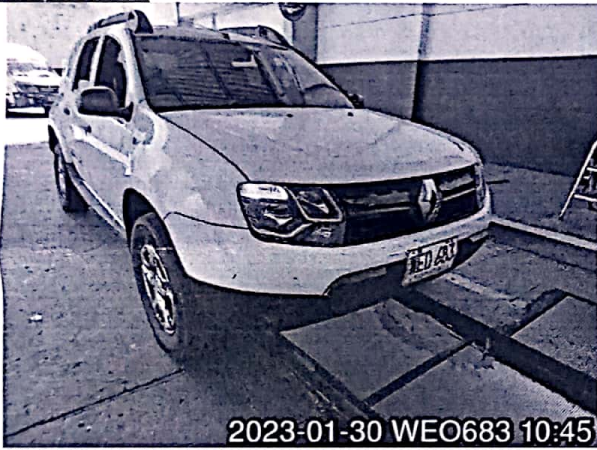
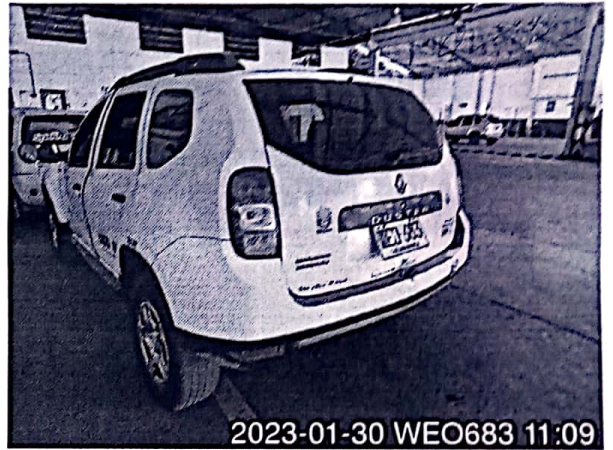
Código	Descripción	Grupo	Tipo de defecto	
			A	B
	Corrosión o mal estado en la carrocería	2.1 Pintura rayada		1
Total			0	1

: Carrocería rayada alrededor
