RESULTADOS DE LA INSPECCIÓN

CDA SUPERCARS, NIT: 900187562-5
 CII 44 #27-90, BARRANQUILLA (ATLANTICO)
 TEL: 3797777

Placa WLM035	País Colombia	Servicio Público	Clase Camioneta	Marca Chevrolet	Línea N300
Modelo 2015	No. de licencia de transito 10025535146	Fecha Matrícula 2015-05-04	Color Blanco luna	Combustible Gasolina	VIN o Chasis LZWACAGA0F6011454
No. Motor LAQ*UEB0621251*	Tipo Motor OTTO	Cilindraje 1206	Kilometraje 201857	Número de Sillas 7	Vidrios Polarizados SI () NO (X)
Blindaje SI () NO (X)

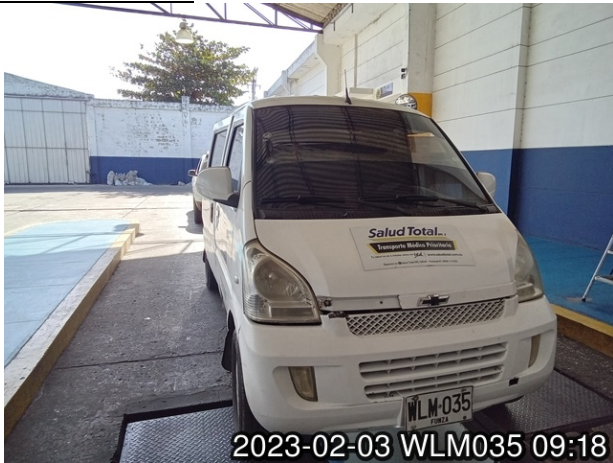
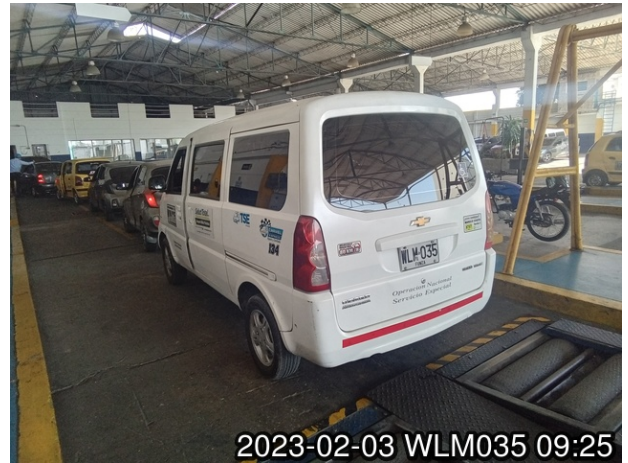
Código	Descripción	Grupo	Tipo de defecto	
			A	B
	Fugas visibles sin goteo continuo en el sistema hidráulico de dirección			X
Total			0	1

: Fuga en la botella de dirección
