RESULTADOS DE LA INSPECCIÓN

CDA SUPERCARS, NIT: 900187362-5
 Cl 44 #27-83, BARRANQUILLA (ATLANTICO)
 TEL: 3797777

3. DATOS DEL VEHICULO							
Placa TFX270	País Colombia	Servicio Público	Clase Camioneta	Marca Renault	Línea Duster		
Modelo 2020	No. de licencia de tránsito 10026844706	Fecha Matricula 2019-10-01	Color Blanco glacial (v)	Combustible Gasolina	VIN o Chasis 9FBHSR5B6LM947684		
No. Motor E412C163333	Tipo Motor OTTO	Cilindraje 1998	Kilometraje 76336	Número de Billas 3	Vidrios Polarizados SI () NO (X)	Blindaje SI () NO (X)

B. RESULTADOS DE LA INSPECCIÓN MECANIZADA REALIZADA DE ACUERDO CON LOS MÉTODOS DEFINIDOS EN LA NTC 5375

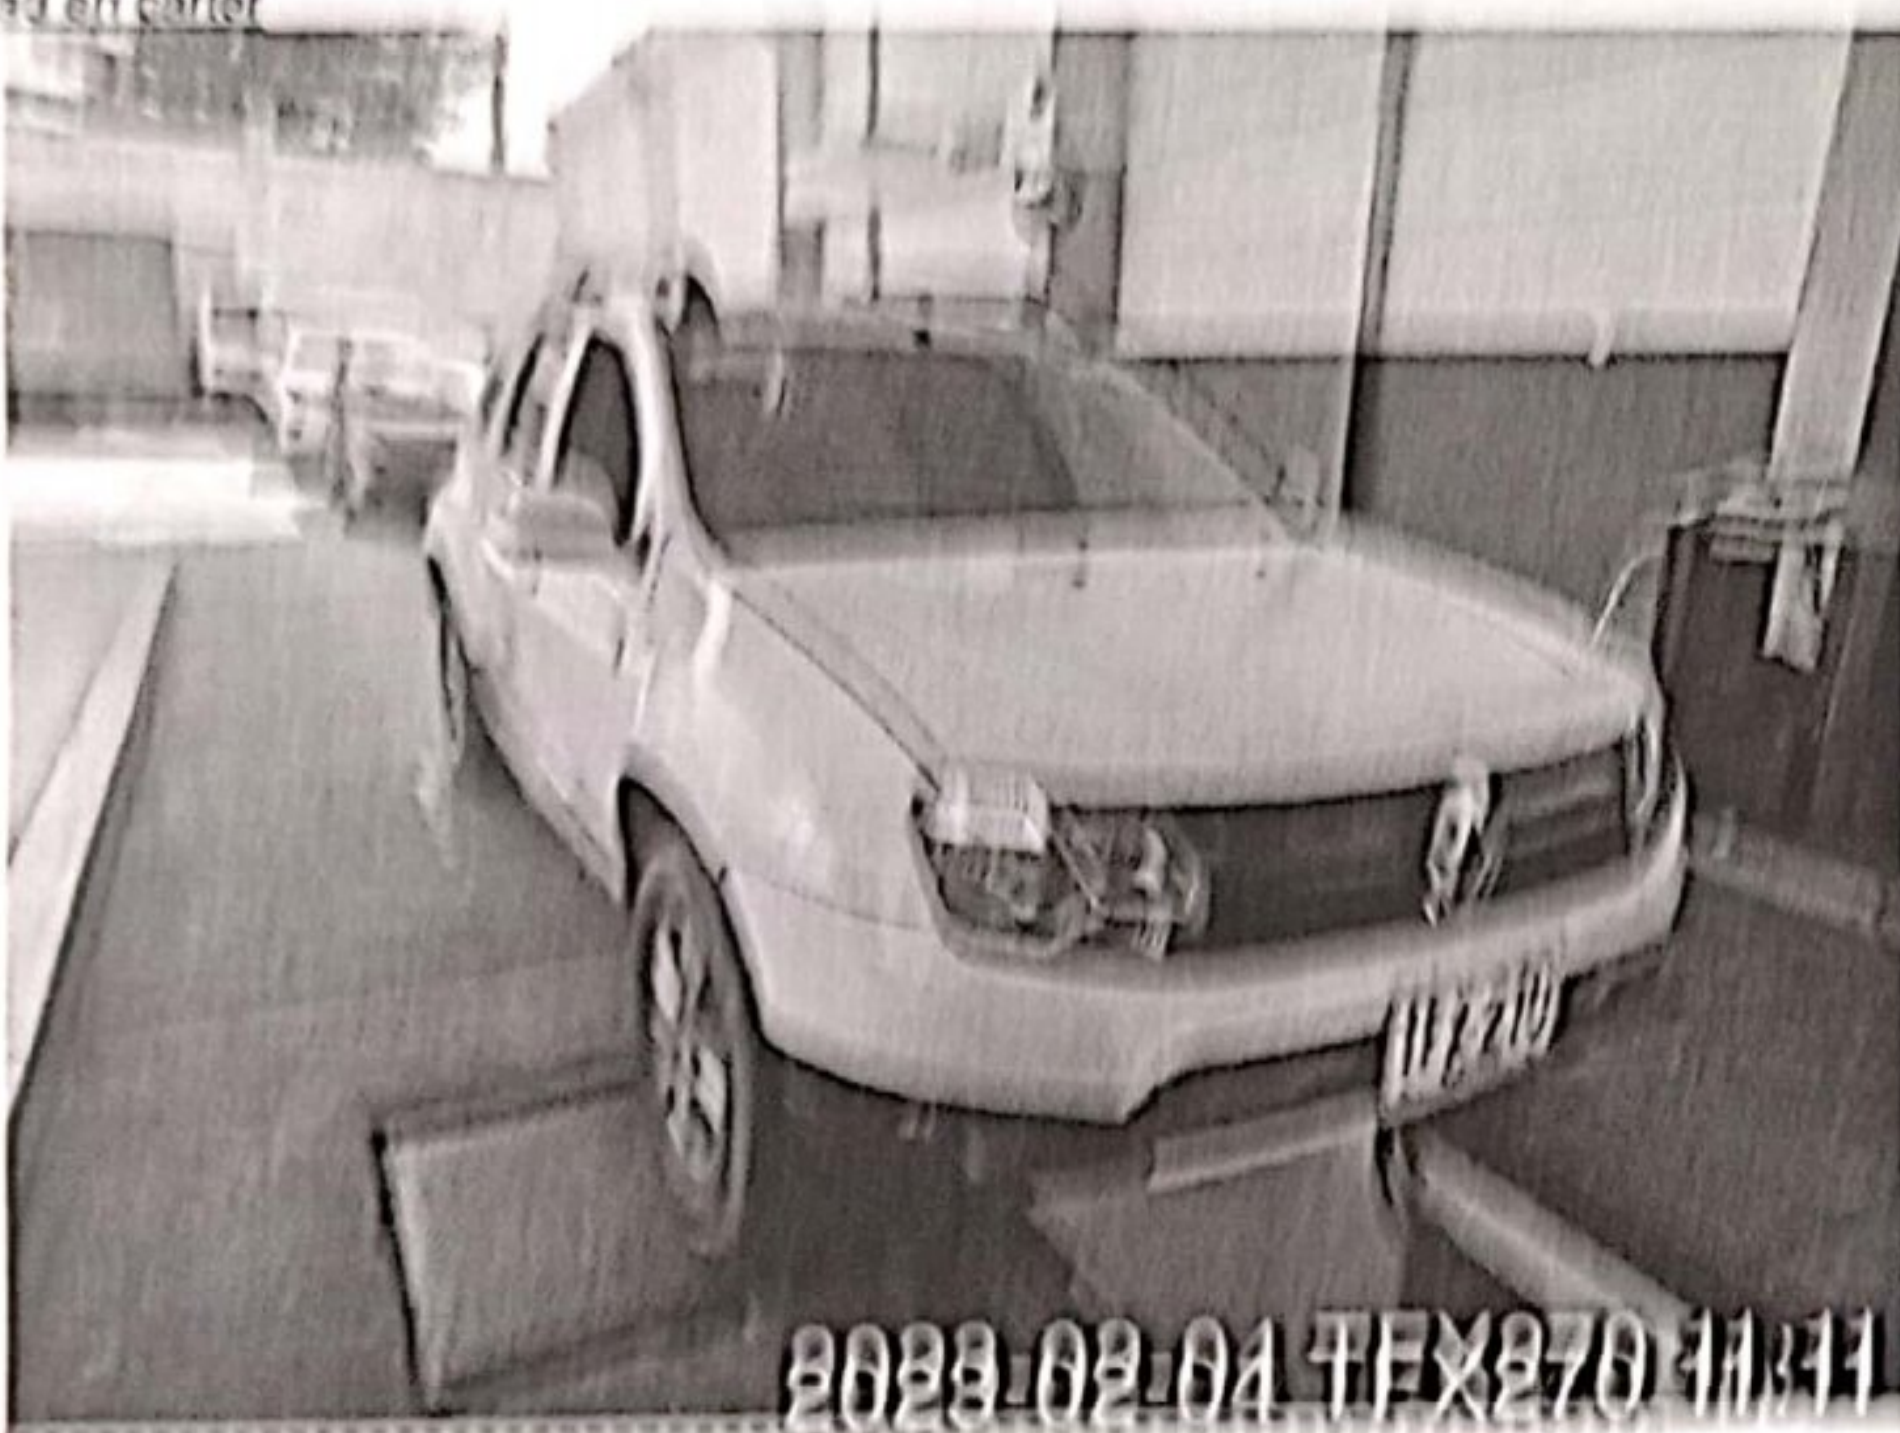
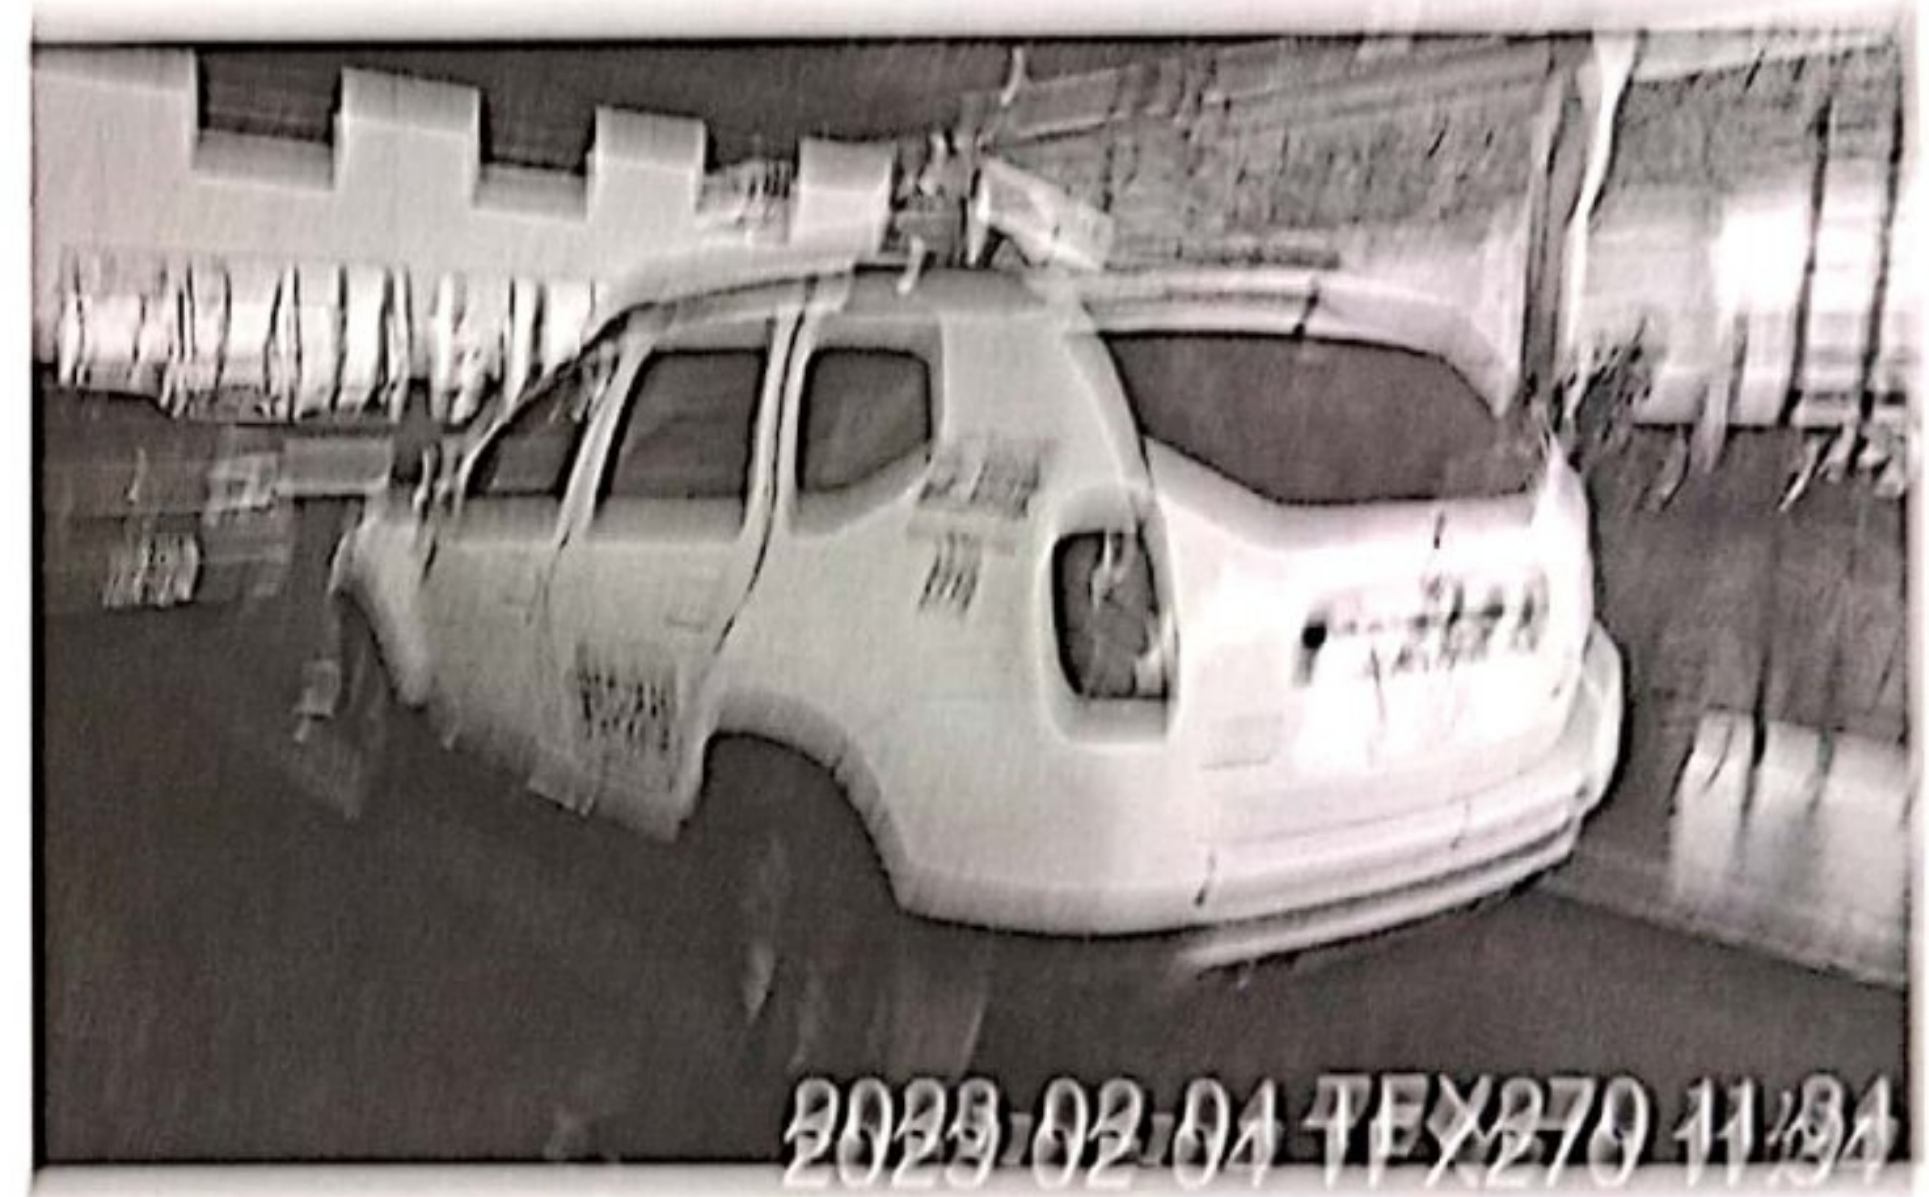
Código	Descripción	Grado	Tipo de defecto	
	Pérdidas de aceite sin goteo continuo	14 Motor 17 Motor	A	B

Humedad en cárter
