RESULTADOS DE LA INSPECCIÓN

CDA SUPERCARS LA CORDIALIDAD, NIT. 900187562-5
 CARRERA 6 N 94-77, BARRANQUILLA (ATLANTICO)
 TEL. 3240728

Placa	Pais	Servicio Público	Clase	Marca	Línea
WGW462	Colombia		Camioneta	Chevrolet	N300
Modelo	No. de licencia de tránsito	Fecha Matrícula	Color	Combustible	VIN o Chasis
2018	10014749289	2017-08-28	Blanco luna	Gasolina	LZWACAGA9JE300184
No. Motor	Tipo Motor	Cilindraje	Kilometraje	Número de Sillas	Vidrios Polarizados
LAQ*UH20420840*	OTTO	1206	162158	7	SI () NO (X)
Blindaje					SI () NO (X)

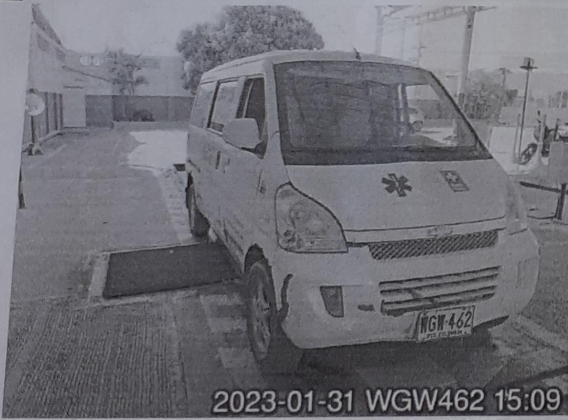
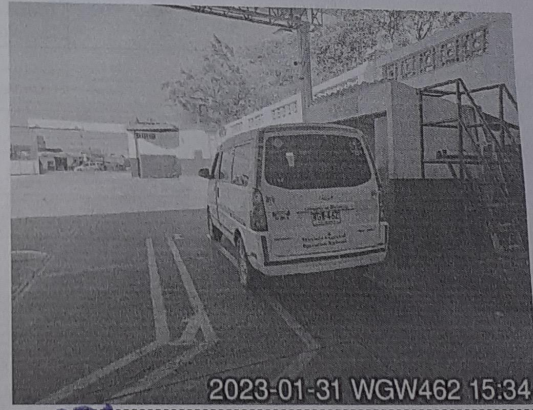
Código	Descripción	Grupo	Tipo de defecto	
			A	B
	Corrosión o mal estado en la carrocería	6.1 Revisión exterior		X
	Pérdidas de aceite sin goteo continuo	6.12 Motor		X
Total			0	2

: Carter
