CENTRO DE DIAGNOSTICO AUTOMOTOR LA ESTACION NIT: 9011159100 CRA 14 # 33-70 BARRIO MIRAFLORES Tel - 3125848080 GIRARDOT - Cundinamarca cdaestacion@gmail.com
--	--

B. RESULTADOS DE LA INSPECCIÓN MECANIZADA.

G. REGISTRO FOTOGRÁFICO DE LA REVISIÓN PREVENTIVA

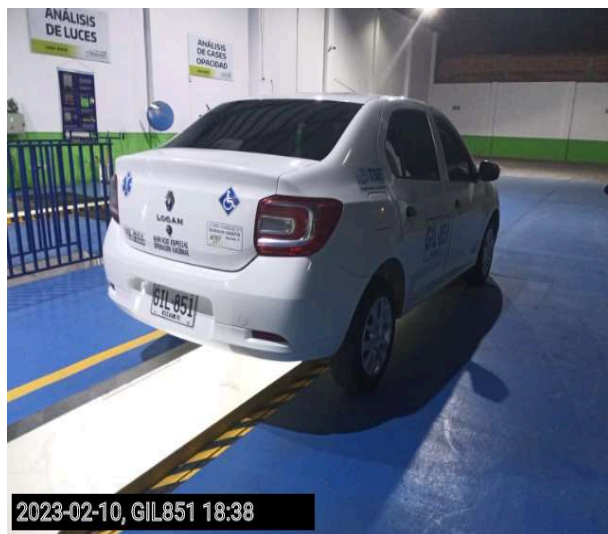
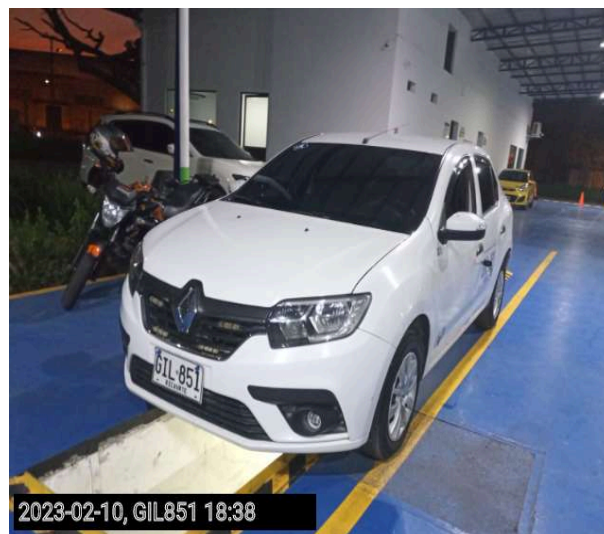
Código	Descripción	Grupo	Tipo de defecto	
			A	B
1.1.14.40.2	Pérdidas de aceite sin goteo continuo en la transmisión o caja.	MOTOR, TRANSMISIÓN Y COMBUSTIBLE		X
TOTAL				1

1.1.14.40.2: Parte inferior de la caja de cambios presenta goteo no continuo
