RESULTADOS DE LA INSPECCIÓN

CDA SUPERCARRS LA TERMINAL, NIT: 900187562-5
 CARRETERA LA CORDIALIDAD SECTOR DOÑA MANUELA CONTINUO AL TERMINAL DE TRANSPORTES, CARTAGENA
 (BOLIVAR)
 TEL: 6817002

B. RESULTADOS DE LA INSPECCIÓN MECANIZADA REALIZADA DE ACUERDO CON LOS MÉTODOS DEFINIDOS EN LA NTC 5375
 Nota. Todo valor medido, seguido del símbolo *, indica un defecto encontrado

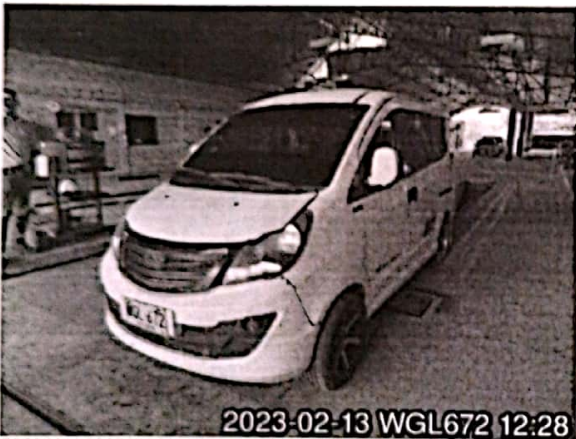
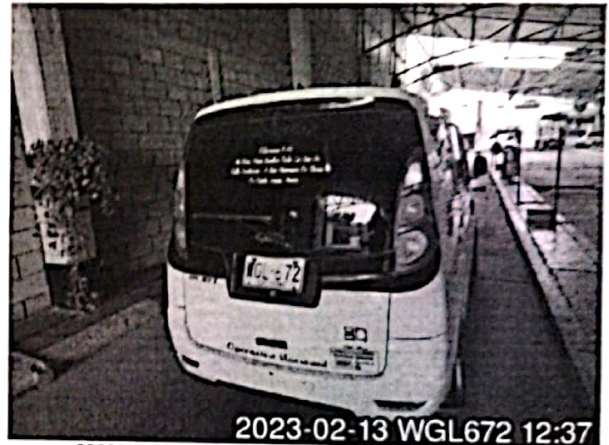
Código	Descripción	Grupo	Tipo de defecto	
			A	B
	Corrosión o mal estado en la carrocería	6.1 Revisión exterior		X
	Perdidas de aceite sin goteo continuo en la transmisión o la caja			X
Total			0	2
