RESULTADOS DE LA INSPECCIÓN

COA SUPERCARS LA TERMINAL, NIT: 900187562-5
 CARRETERA LA CORDIALIDAD SECTOR DOÑA MANUELA CONTINGO AL TERMINAL DE TRANSPORTES, CARTAGENA.
 (BOLIVAR)
 TEL: 8817002

B. RESULTADOS DE LA INSPECCIÓN MECANIZADA REALIZADA DE ACUERDO CON LOS MÉTODOS DEFINIDOS EN LA NTC 5375

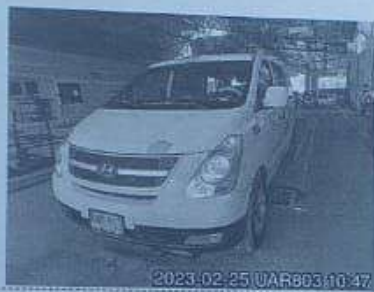
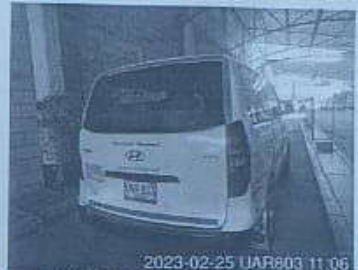
Código	Descripción	Grupo	Tipo de defecto	
			A	B
	Forma de estacionamiento (de parqueo de mano) con una eficacia inferior al 10%			X
Total			0	1
