C.D.A
LA ESTACION
CENTRO DE DIAGNOSTICO AUTOMOTOR

Placa WNV401	País COLOMBIA	Servicio Público	Clase CAMIONETA	Marca RENAULT	Línea DUSTER DYNAMIQUE
Modelo 2017	Número de licencia de tránsito 10028550454	Fecha de matrícula 2016-11-08	Color BLANCO ARTICA	Combustible / Propulsión Gasolina	VIN o Chasis 9FBHSR595HM446500
No de motor 2842Q056965	Tipo motor OTTO	Cilindraje(cm³)(si aplica) 1598	Kilometraje 142099	Número de pasajeros (sin incluir conductor) 4	Blindaje SI() NO(X)
Potencia (si aplica) 105	Tipo de Carrocería WAGON	Fecha vencimiento SOAT 2023-09-11	Conversión GNV SI () NO () N/A (X)	Fecha Vencimiento GNV

G. REGISTRO FOTOGRÁFICO DE LA REVISIÓN PREVENTIVA

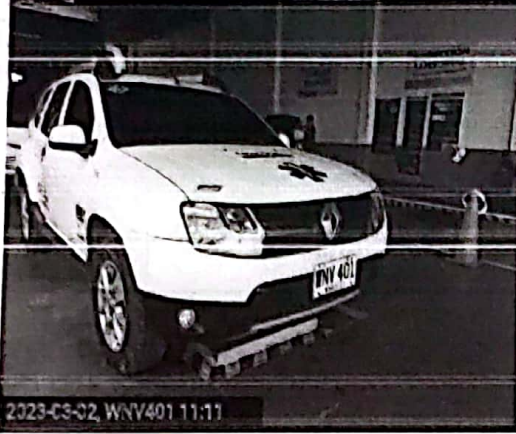
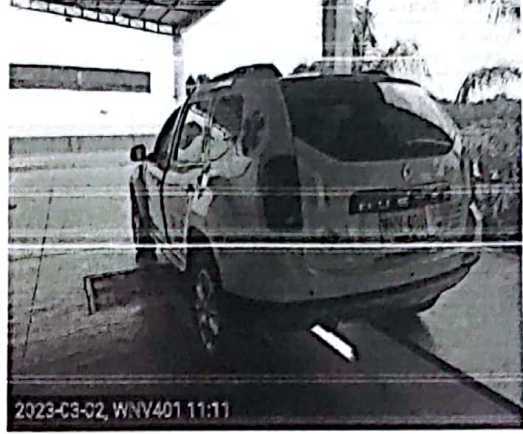
Código	Descripción	Grupo	Tipo de defecto	
			A	B
1.1.12.38.1	Pérdidas de aceite sin goteo continuo.	MOTOR, TRANSMISIÓN Y COMBUSTIBLE		X
TOTAL				1

1.1.12.38.1: Pérdida de aceite sin goteo continuo por Carter motor
