RESULTADOS DE LA INSPECCIÓN

CDA LA 33 S.A.S, NIT: 811026246-1
 CARRERA 63 N 32 E 69, MEDELLIN (ANTIOQUIA)
 TEL: 6044795995 - 6043628816

Placa SNR606	País Colombia	Servicio Público	Clase Camioneta	Marca Chery	Línea Yoya
Modelo 2012	No. de licencia de tránsito 10020418686	Fecha Matrícula 2012-05-03	Color Blanco chery	Combustible Gasolina	VIN o Chasis LVTDB12A5CB013096
No. Motor SQR473FAFBJ02233	Tipo Motor OTTO	Cilindraje 1297	Kilometraje 282375	Número de Sillas 4	Vidrios Polarizados SI (X) NO ()
					Blindaje SI () NO (X)

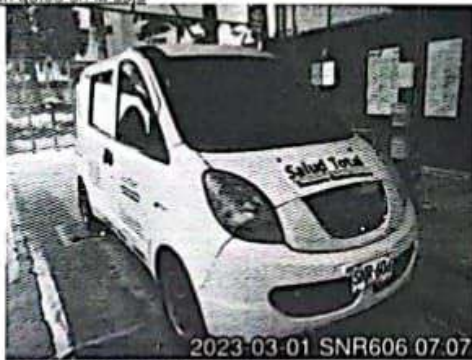
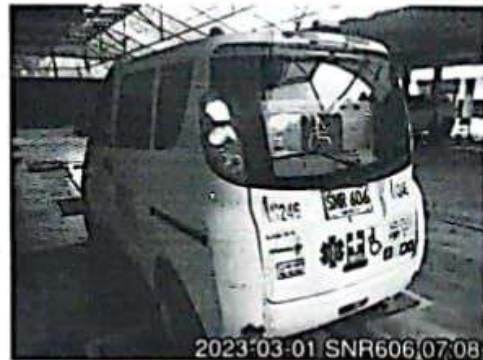
- : Ruptura del guardapolvo derecho
- : Fuga sin goteo continuo en la parte inferior del motor
- : Fuga sin goteo en la caja
