**CDA INTELIGENCIA VIAL**  
 CARTAGENA  
 NIT: 901003701  
 LLAVE DE ORO LOTE B6B  
 Tel - 3186363169  
 TURBACO - Bolívar  
 cdainteligenciavialcartagena@gmail.com

Placa UFK410	Pais COLOMBIA	Servicio Público	Clase CAMIONETA	Marca CHERY	Línea YOYO
Modelo 2015	Número de licencia de tránsito 10028111386	Fecha de matrícula 2015-02-12	Color BLANCO CHERY	Combustible / Propulsión Gasolina	VIN o Chasis LVTDH12A0FB010285
No de motor SQR472WBAFEA02850	Tipo motor OTTO	Cilindraje(cm <sup>3</sup> )(si aplica) 1173	Kilometraje 215632	Número de pasajeros (sin incluir conductor) 7	Blindaje SI( ) NO(X)
Potencia (si aplica) 79	Tipo de Carrocería VAN	Fecha vencimiento SOAT 2023-05-10	Conversión GNV SI ( ) NO (X) N/A ( )	Fecha Vencimiento GNV

**B. RESULTADOS DE LA INSPECCIÓN MECANIZADA.**

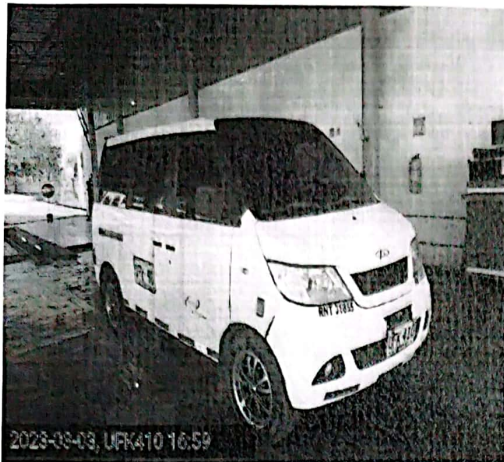
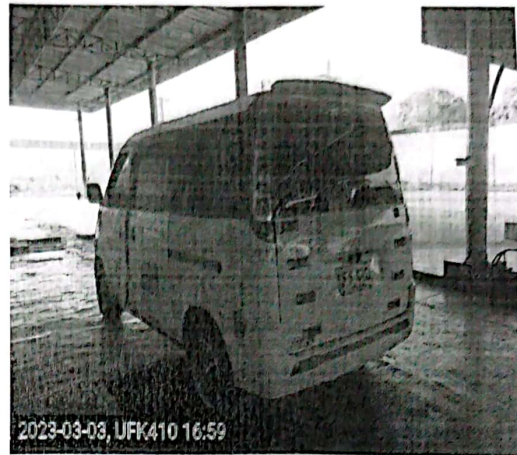
G. REGISTRO FOTOGRÁFICO DE LA REVISIÓN PREVENTIVA

Código	Descripción	Grupo	Tipo de defecto	
			A	B
1.1.7.31.2	Desequilibrio de las fuerzas de frenado entre las ruedas de un mismo eje, en cualquiera de sus ejes, entre el 20% y 30%.	FRENOS		X
1.1.7.30.2	Freno de estacionamiento (de parqueo de mano) con una eficacia inferior el 18%.	FRENOS		X
TOTAL				2

Código	Descripción	Grupo	Tipo de defecto	
			A	B
1.1.4.13.10	Inexistencia de las señales reflectivas reglamentarias, de acuerdo con las normas vigentes.	LUCES	X	
1.1.1.1.7	Corrosión o mal estado de la carrocería	REVISION EXTERIOR		X
TOTAL			1	1

1.1.1.1.7: Corrosión en la parte inferior-Mal estado de carrocería

1.1.4.13.10: Cinta de color rojo en la parte delantera
