RESULTADOS DE LA INSPECCIÓN

CDA SUPERCARS, NIT: 900187562-5
 CII 44 #27-90, BARRANQUILLA (ATLANTICO)
 TEL: 3797777

B. RESULTADOS DE LA INSPECCIÓN MECANIZADA REALIZADA DE ACUERDO CON LOS MÉTODOS DEFINIDOS EN LA NTC 5375

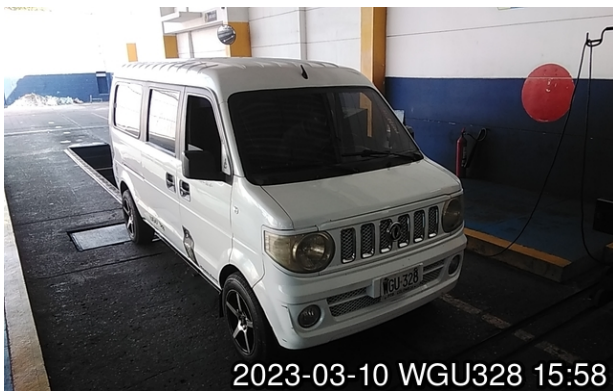
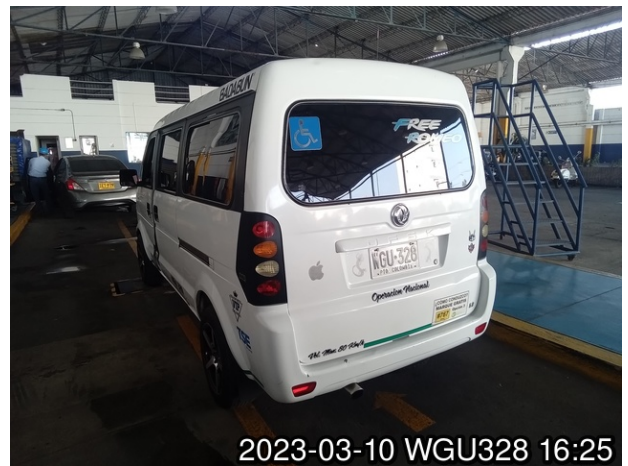
Código	Descripción	Grupo	Tipo de defecto	
			A	B
	Testigos o indicadores encendidos en el tablero de instrumentos que indican falla			X
	Perdidas de aceite sin goteo continuo en la transmisión o la caja			X
Total			0	2

- : Testigo motor encendido
- : Cárter y transmisión presentan humedad
