RESULTADOS DE LA INSPECCIÓN

RUEDA SEGURO CDA RUEDA SEGURO LTDA. NIT: 9001782191
 KR 43 No 13 17, BOGOTÁ, D.C. (BOGOTÁ)
 TEL: 7450298

3. DATOS DEL VEHICULO						
Placa WNR885	País Colombia	Servicio Público	Clase Camioneta	Marca Chery	Línea Tiggo 5	
Modelo 2018	No. de licencia de tránsito 10010923789	Fecha Matrícula 2015-12-03	Color Blanco luna	Combustible Gas - gasolina	VIN o Chasis LVTDB14B9GC980339	
No. Motor BQR484FTAFC04324	Tipo Motor OTTO	Cilindraje 1971	Kilometraje 308820	Número de Sillas 3	Vidrios Polarizados SI () NO (X)	Blindaje SI () NO (X)

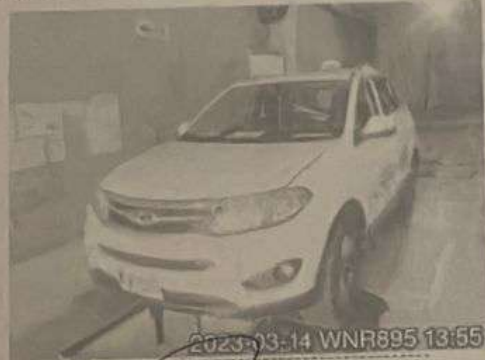
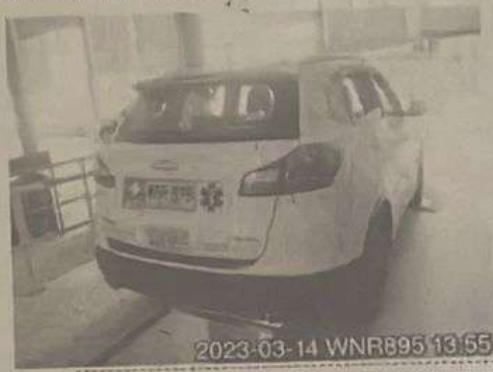
F.COMENTARIOS U OBSERVACIONES ADICIONALES
 Eje1 derecha 1 1.64mm ; Eje2 derecha 1 3.31mm ; Eje1 izquierda 1 1.83mm ; Eje2 izquierda 1 3.70mm ; Llanta de repuesto 4.00mm ;
