RESULTADOS DE LA INSPECCIÓN

CERTIFICADO NACIONAL TECNOMECANICO S.A., NIT: 8040171887
 Vía Giron Km 2, BUCARAMANGA (SANTANDER)
 TEL: 6319999

| Placa TTQ630 | País Colombia | Servicio Público | Clase Camioneta | Marca Kia | Línea Soul lx |

B. RESULTADOS DE LA INSPECCIÓN MECANIZADA REALIZADA DE ACUERDO CON LOS MÉTODOS DEFINIDOS EN LA NTC 5375

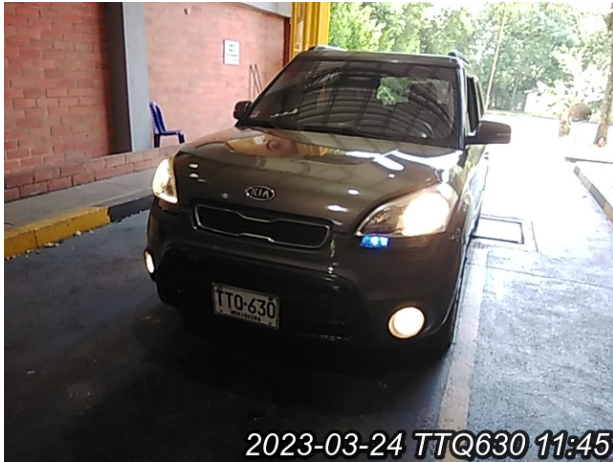
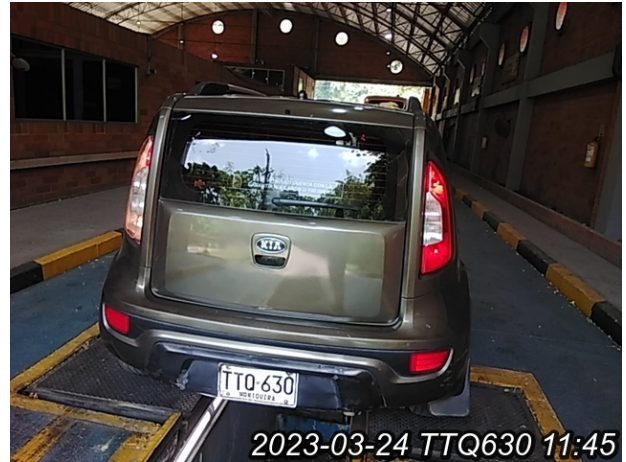
Loher Diaz Berrio [Tercera placa], Julian Andres Torres Villamarín [Foto delantera], Julian Andres Torres Villamarín [Foto trasera], Loher Diaz Berrio [Profundidad de labrado], Loher Diaz Berrio [Alineación, peso, suspensión y frenos],
