## RESULTADOS DE LA INSPECCIÓN

CDA SUPERCAR, NIT: 900187562-5  
CII 44 #27-90, BARRANQUILLA (ATLANTICO)  
TEL: 3797777

## B. RESULTADOS DE LA INSPECCIÓN MECANIZADA REALIZADA DE ACUERDO CON LOS MÉTODOS DEFINIDOS EN LA NTC 5375

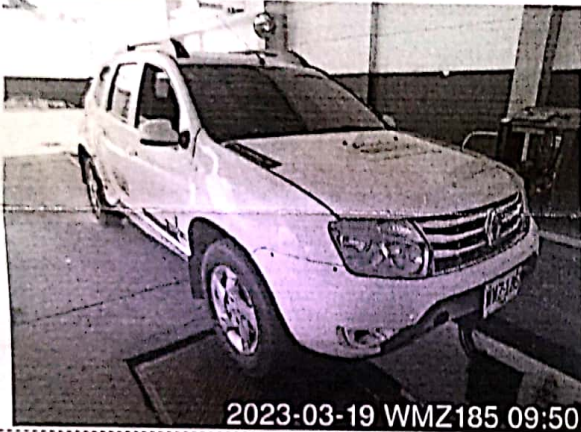
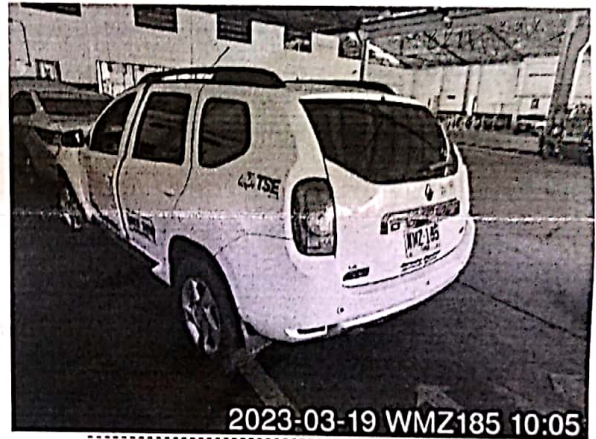
Código	Descripción	Grupo	Tipo de defecto	
			A	B
	Corrosión o mal estado en la carrocería	6.1 Revisión exterior		X
	Perdidas de aceite sin goteo continuo en la transmisión o la caja			X
Total			0	2

Carrocería rayada y golpeada  
Humedad en la transmisión
