RESULTADOS DE LA INSPECCIÓN

CDA SUPERCARs LA TERMINAL, NIT: 900187562-5
 CARRETERA LA CORDIALIDAD SECTOR DOÑA MANUELA CONTINUO AL TERMINAL DE TRANSPORTES, CARTAGENA (BOLIVAR)
 TEL: 6817002

B. RESULTADOS DE LA INSPECCIÓN MECANIZADA REALIZADA DE ACUERDO CON LOS MÉTODOS DEFINIDOS EN LA NTC 5375

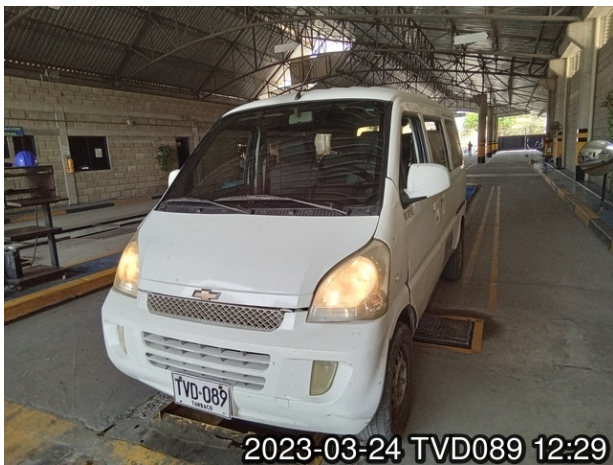
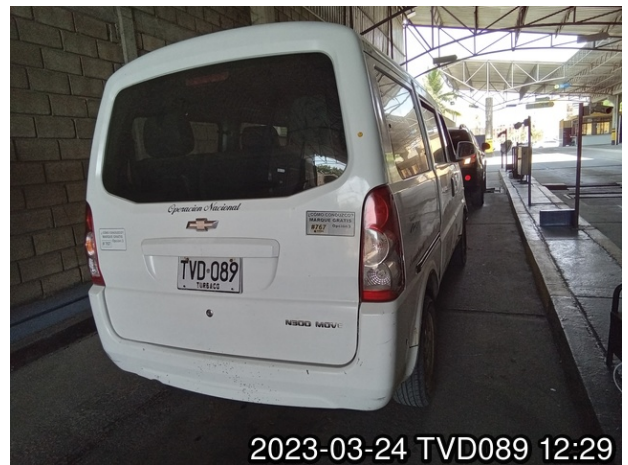
F.COMENTARIOS U OBSERVACIONES ADICIONALES

Angel Diaz [Inspección sensorial exterior], Angel Diaz [Profundidad de labrado], Angel Diaz [Foto delantera], Rolando Santana Moscate [Alineación, peso, suspensión y frenos], Angel Diaz [Tercera placa], Angel Diaz [Inspección sensorial motor], Angel Diaz [Inspección sensorial inferior], Angel Diaz [Inspección sensorial interior], Angel Diaz [Alineación de luces], Angel Diaz [Foto trasera],
