REPUBLICA DE COLOMBIA  
MINISTERIO DE TRANSPORTE

CDA BARRIOS UNIDOS  
Cra 28 # 77-35, Bogotá, D.c., Bogotá, D.C.  
NI: 901437102-3 Tel: 3157977772  
cdabarrionunidos@gmail.com

B. RESULTADOS DE LA INSPECCIÓN MECANIZADA REALIZADA DE ACUERDO CON LOS MÉTODOS DEFINIDOS POR LA NTC 5375; NTC 6218; NTC 6282.

**EL RESULTADO DE LA REVISIÓN PREVENTIVA, NO INFLUYE EN EL RESULTADO DE REVISIÓN TÉCNICO MECÁNICA**

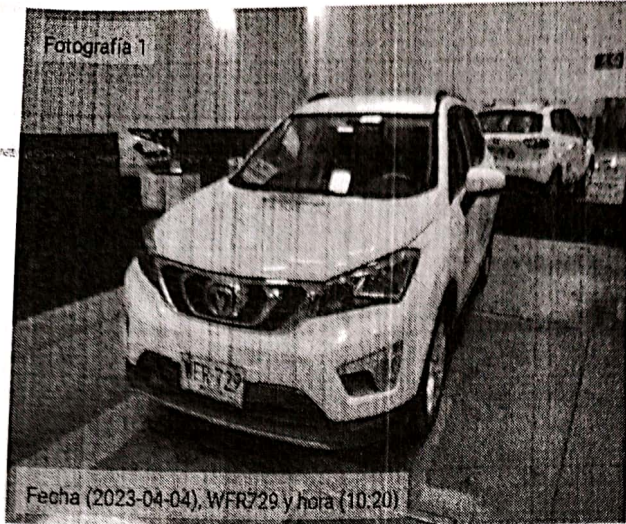
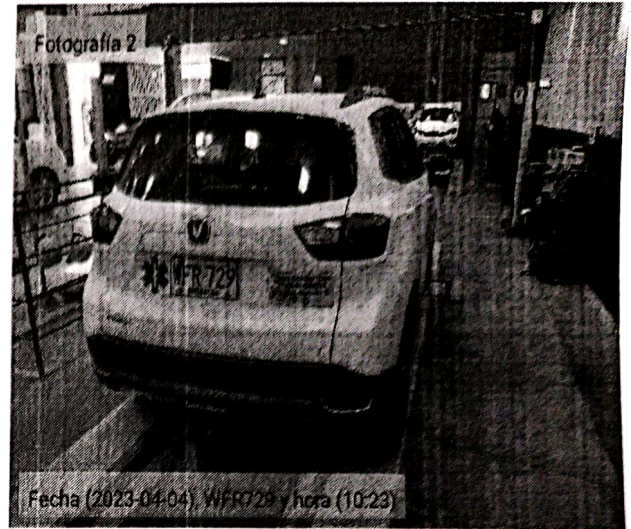
G. REGISTRO FOTOGRAFICO DE LA REVISIÓN

Código	Descripción	Grupo	Tipo de defecto	
			A	B
1.1.1.1.13	Mal estado de parachoques y/o defensas	Revisión Exterior		X
1.1.14.40.2	Pérdidas de aceite sin goteo continuo en la transmisión o caja.	Transmisión		X
TOTAL			0	2
