REPÚBLICA DE COLOMBIA
MINISTERIO DE TRANSPORTE

CDA REVIMOTOS
NIT 9001783652
Teléfono 2504161
revimotos@gmail.com
Kr 28B # 66-34/42, Cl 66 #
28A-44 Bogotá D.C.

Placa WCL111	País COLOMBIA	Servicio PUBLICO	Clase CAMIONETA	Marca CHERY	Línea YOYO
Modelo 2013	Número de licencia de tránsito 10009612454	Fecha de matrícula 2013-06-14	Color BLANCO CHERY	Combustible / Propulsión GASOLINA	VIN o Chasis LVTDH12A6DB021580
N° de Motor SQR472WBAFCG00504	Tipo Motor CICLO - OTTO	Cilindraje (cm³) (si aplica) 1173	Kilometraje 157900	Número de pasajeros (sin incluir conductor) 1	Blindaje SI () NO (X)
Potencia (si aplica) 79	Tipo de Carrocería VAN	Fecha vencimiento SOAT 2023-04-12	Conversión GNV SI () NO () N/A (X)	Fecha Vencimiento GNV

B. RESULTADOS DE LA INSPECCIÓN MECANIZADA REALIZADA DE ACUERDO CON LOS MÉTODOS DEFINIDOS POR LA NTC 5375, NTC 6218, NTC 6282.

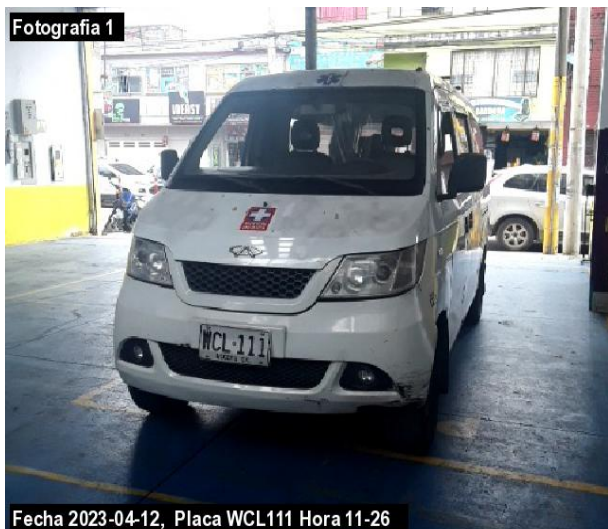
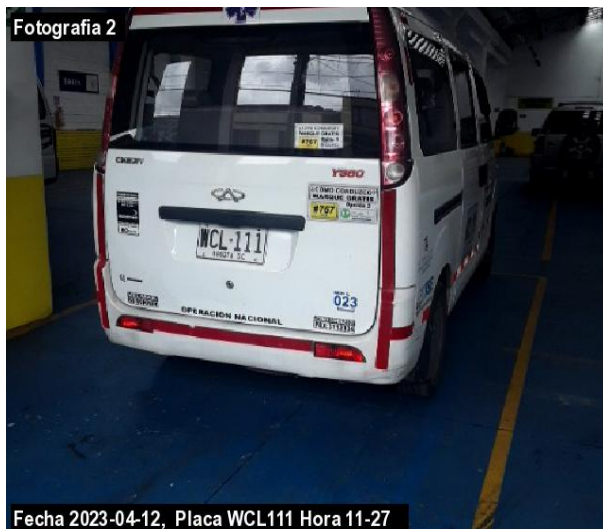
G. REGISTRO FOTOGRÁFICO DE LA REVISIÓN TÉCNICO-MECÁNICA Y DE EMISIONES CONTAMINANTES

Código	Descripción	Grupo	Tipo Defecto	
			A	B
1.1.1.1.7	Corrosión o mal estado de la carrocería.	Revisión Exterior		X
1.1.1.1.13	Mal estado de parachoques y/o defensas.	Revisión Exterior		X
Total			0	2
