## RESULTADOS DE LA INSPECCIÓN

CDA SUPERCARS, NIT. 900187562-5  
CII 44 #27-90, BARRANQUILLA (ATLANTICO)  
TEL. 3797777

## B. RESULTADOS DE LA INSPECCIÓN MECANIZADA REALIZADA DE ACUERDO CON LOS MÉTODOS DEFINIDOS EN LA NTC 5375

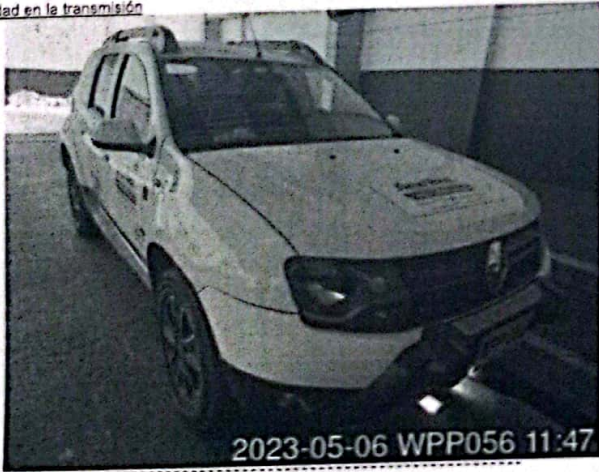
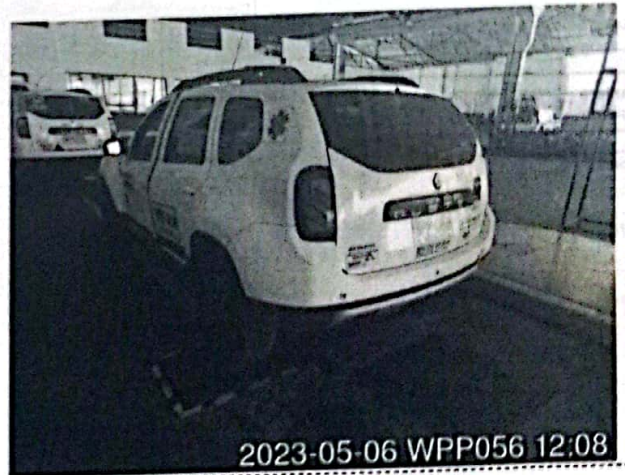
Código	Descripción	Grupo	Tipo de defecto	
			A	B
	Freno de estacionamiento (de parqueo de mano) con una eficacia inferior al 18%			X
Total			0	1

Código	Descripción	Grupo	Tipo de defecto	
			A	B
	Pérdidas de aceite sin goteo continuo en la transmisión o la caja			X
Total			0	1

: Humedad en la transmisión
