**RESULTADOS DE LA INSPECCIÓN**

CDA SUPERCARS, NIT: 900187562-5  
 CII 44 #27-90, BARRANQUILLA (ATLANTICO)  
 TEL: 3797777

Placa WGU328	País Colombia	Servicio Público	Clase Camioneta	Marca Dfsk	Línea Eq6420pf2 1.3
Modelo 2015	No. de licencia de tránsito 10019335068	Fecha Matrícula 2015-06-01	Color Blanco	Combustible Gasolina	VIN o Chasis LGK042K92F9B00452
No. Motor BG13-0314057823	Tipo Motor OTTO	Cilindraje 1310	Kilometraje 316319	Número de Sillas 9	Vidrios Polarizados SI ( ) NO (X)
Blindaje SI ( ) NO (X)

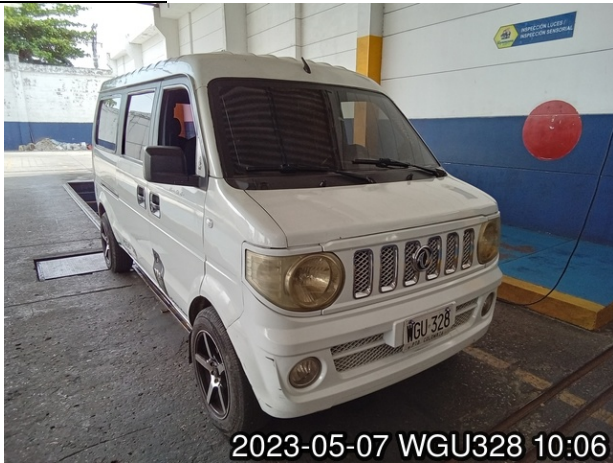
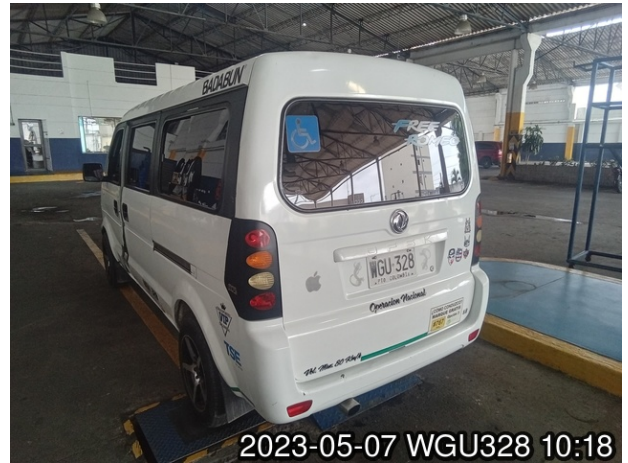
Código	Descripción	Grupo	Tipo de defecto	
			A	B
	Perdidas de aceite sin goteo continuo en la transmisión o la caja			X
Total			0	1

: Humedad en la transmisión
