RESULTADOS DE LA INSPECCIÓN

CDA SUPERCARS, NIT: 800187862-8
 Cll 44 #27-90, BARRANQUILLA (ATLANTICO)
 TEL: 3797777

Placa	WGU891	País	Colombia	Servicio	Público	Clase	Camioneta	Marca	Dfsk	Línea	Eqs420pf2 1.3
Modelo	2015	No. de licencia de tránsito	10008519976	Fecha Matrícula	2014-11-14	Color	Blanco	Combustible	Gasolina	VIN o Chasis	LQK342K91F9800779
No. Motor	BG13-0314068851	Tipo Motor	OTTO	Cilindraje	1310	Kilometraje	488100	Número de Bías	9	Vidrios Polarizados	SI () NO (X)
										Blindaje	SI () NO (X)

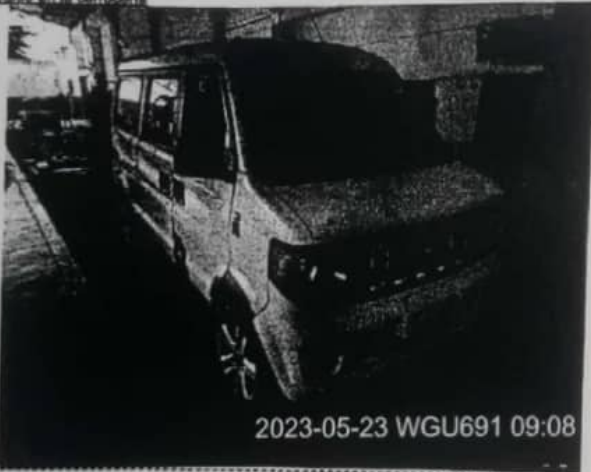
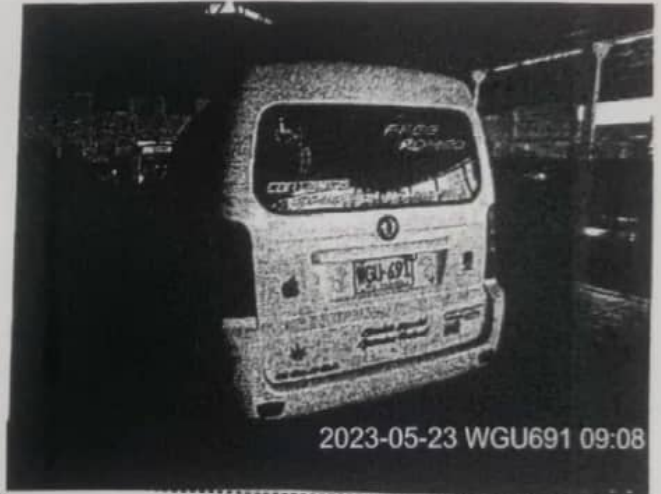
Código	Descripción	Grupo	Tipo de defecto	
			A	B
	Testigos o indicadores encendidos en el tablero de instrumentos que indican falla			X
	Corrosión o mal estado en la carrocería	B.1 Revisión exterior		X
Total			0	2

Check engine
 mal estado en la carrocería
