CENTRO DE DIAGNOSTICO AUTOMOTOR LA ESTACION
 NIT: 9011159100
 CRA 14 # 33-70 BARRIO MIRAFLORES
 Tel - 3125848080
 GIRARDOT - Cundinamarca
 cdaestacion@gmail.com

Placa GUZ929	Pais COLOMBIA	Servicio Público	Clase CAMIONETA	Marca RENAULT	Línea DUSTER
Modelo 2021	Número de licencia de tránsito 10021380534	Fecha de matrícula 2020-10-17	Color BLANCO GLACIAL (V)	Combustible / Propulsión Gasolina	VIN o Chasis 9FBHSR595MM616927
No de motor 2842Q253921	Tipo motor OTTO	Cilindraje(cm³)(si aplica) 1599	Kilometraje 131537	Número de pasajeros (sin incluir conductor) 4	Blindaje SI () NO (X)
Potencia (si aplica) 125	Tipo de Carrocería WAGON	Fecha vencimiento SOAT 2023-10-11	Conversión GNV SI () NO () N/A (X)	Fecha Vencimiento GNV

G. REGISTRO FOTOGRÁFICO DE LA REVISIÓN PREVENTIVA

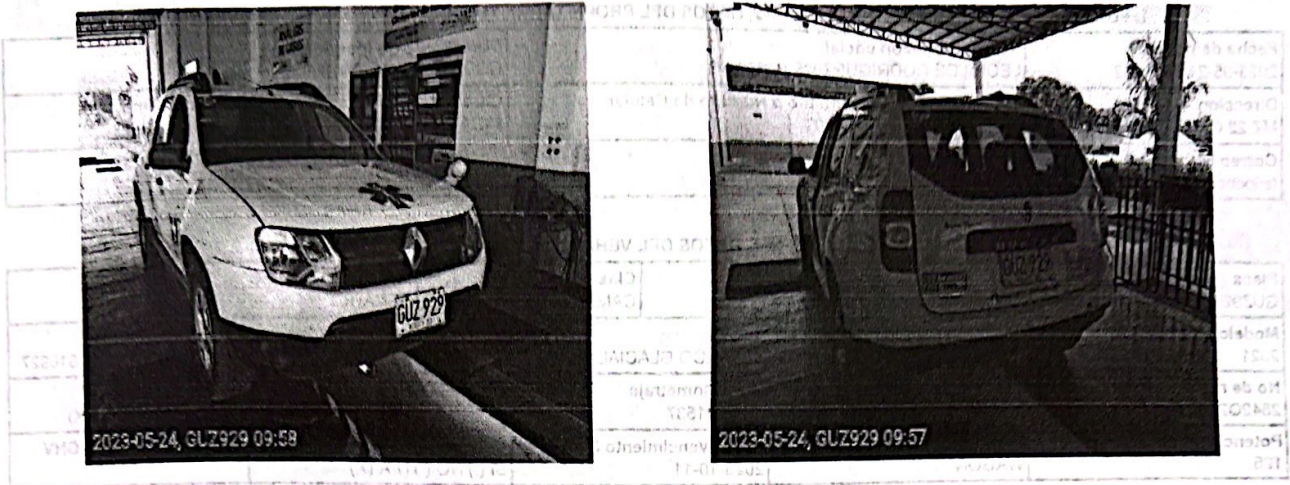
Código	Descripción	Grupo	Tipo de defecto	
			A	B
1.1.14.40.2	Pérdidas de aceite sin goteo continuo en la transmisión o caja.	MOTOR, TRANSMISIÓN Y COMBUSTIBLE		X
TOTAL				1
