REPUBLICA DE COLOMBIA
MINISTERIO DE TRANSPORTE

CDA EL PORVENIR
CARRETERA 89 A BIS # 53 B - 15 SUR, Bogotá, D.c., Bogotá, D.C.
NIT 901090349-3 Tel: 3218278571
cdaelporvenir@gmail.com

B. RESULTADOS DE LA INSPECCIÓN MECANIZADA REALIZADA DE ACUERDO CON LOS MÉTODOS DEFINIDOS POR LA NTC 5375; NTC 6218; NTC 6282.

EL RESULTADO DE LA REVISIÓN PREVENTIVA, NO INFLUYE EN EL RESULTADO DE REVISIÓN TÉCNICO MECÁNICA

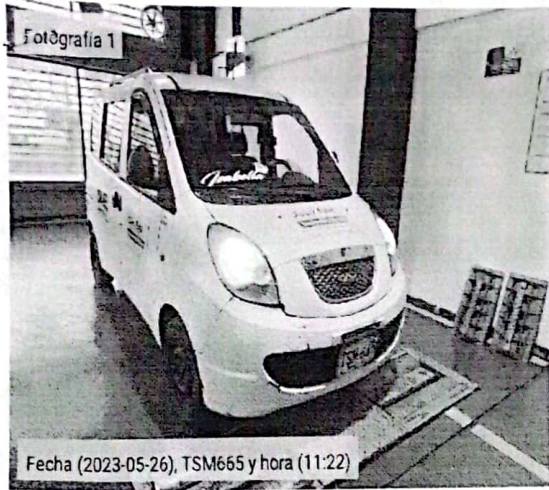
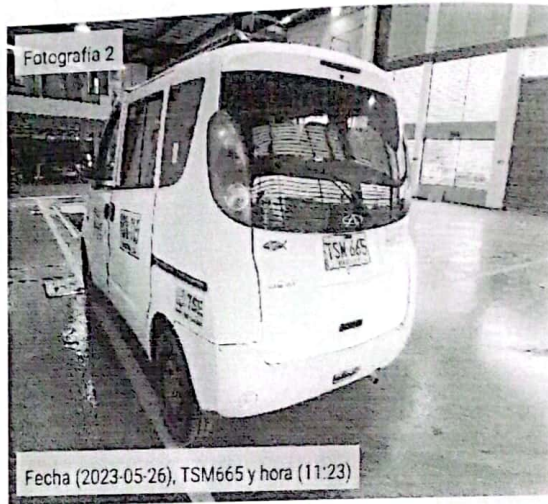
G. REGISTRO FOTOGRÁFICO DE LA REVISIÓN

Código	Descripción	Grupo	Tipo de defecto	
			A	B
1.1.1.1.7	Corrosión o mal estado de la carrocería	Revisión Exterior		X
TOTAL			0	1
