REPUBLICA DE COLOMBIA
MINISTERIO DE TRANSPORTE

CENTRO DE DIAGNOSTICO AUTOMOTOR SANTANDER S A S
CARRERA 16 # 12 - 26 BOULEVAR BOLIVAR #15 - 88, Bucaramanga,
Santander
Nit:901463948-1 Tel: 3158882800
cdasantander11@gmail.com

Placa WOM245	Pais COLOMBIA	Servicio PÚBLICO	Clase CAMIONETA	Marca RENAULT	Línea DUSTER
Modelo 2021	Número de licencia de tránsito 10026056458	Fecha de matrícula 2021-02-25	Color BLANCO GLACIAL (V)	Combustible / Propulsión GASOLINA	VIN o Chasis 9FBHSR595MM617121
No de motor 2842Q254083	Tipo motor 4T	Cilindraje (cm3) (si aplica) 1599	Kilometraje 92299	Número de pasajeros (sin incluir conductor) 4	Blindaje SI() NO(X)
Potencia (si aplica) 105	Tipo de carrocería WAGON	Fecha Vencimiento SOAT 2024-01-06	Conversión GNV SI() NO(X) NA()	Fecha vencimiento GNV

B. RESULTADOS DE LA INSPECCIÓN MECANIZADA REALIZADA DE ACUERDO CON LOS MÉTODOS DEFINIDOS POR LA NTC 5375; NTC 6218; NTC 6282.

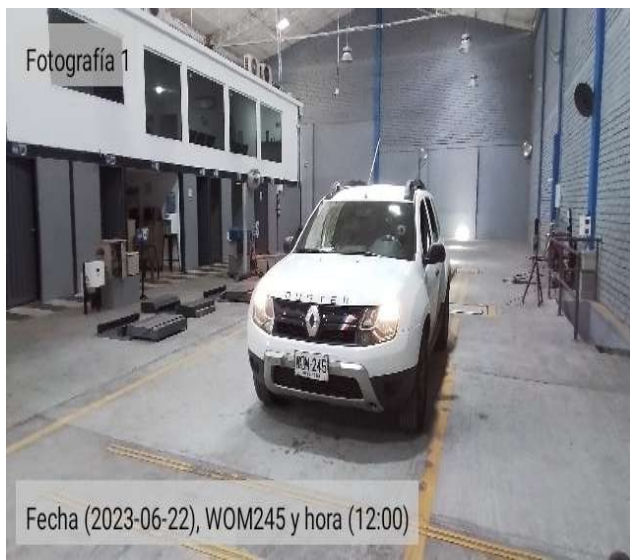
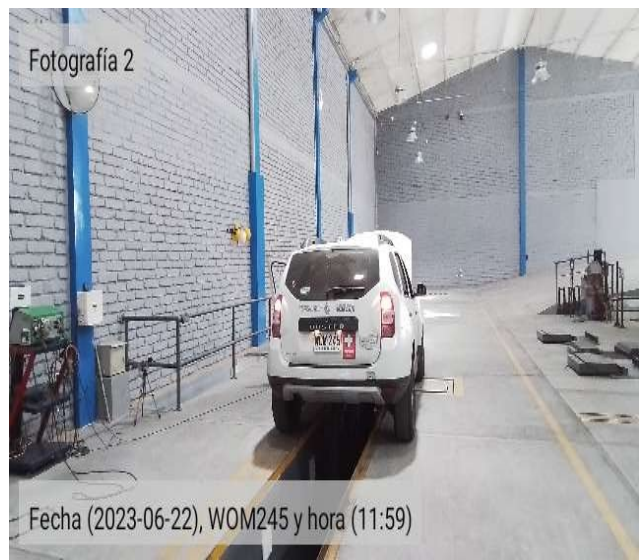
G. REGISTRO FOTOGRÁFICO DE LA REVISIÓN

Código	Descripción	Grupo	Tipo de defecto	
			A	B
1.1.12.38.1	Perdidas de aceite sin goteo continuo.	Motor		X
TOTAL			0	1
