RESULTADOS DE LA INSPECCIÓN

CDA SUPERCARS. NIT 900187962-5
 CR 44 #27-80. BARRANQUILLA (ATLANTICO)
 TEL. 3197777

RESULTADOS DE LA INSPECCIÓN MECANIZADA REALIZADA DE ACUERDO CON LOS MÉTODOS DEFINIDOS EN LA NTC 5375
 Nota: Todo valor medido, seguido del símbolo *, indica un defecto encontrado

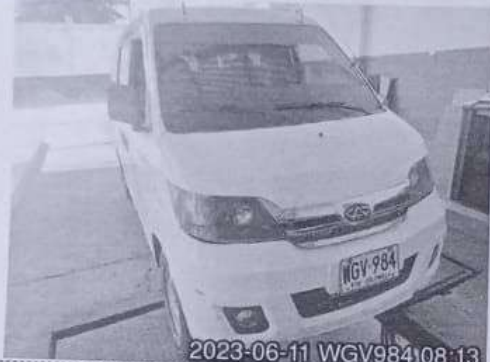
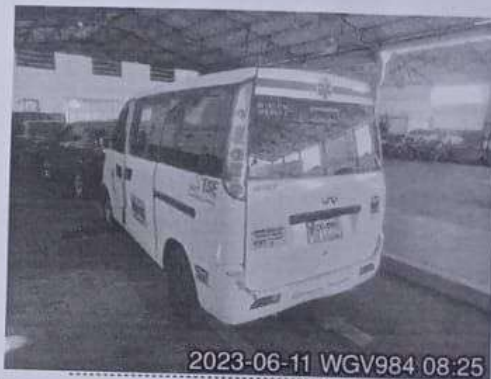
Código	Descripción	Grupo	Tipo de defecto	
			A	B
	Fugas visibles sin goteo continuo en el sistema hidráulico de dirección			X
	Pérdidas de aceite sin goteo continuo en la transmisión o la caja			X
Total			0	2

- Humedad en la botella de dirección
- Humedad en la caja
