**INFORMACIÓN GENERAL**

**RESULTADOS DE LA INSPECCIÓN MECANIZADA REALIZADA DE ACUERDO CON LOS MÉTODOS DEFINIDOS EN LA NTC 5375**  
 Todo valor medido, seguido del símbolo \*, indica un defecto encontrado

**C. DEFECTOS ENCONTRADOS EN LA INSPECCIÓN MECANIZADA DE ACUERDO CON LOS CRITERIOS DEFINIDOS EN LA NTC 5375**

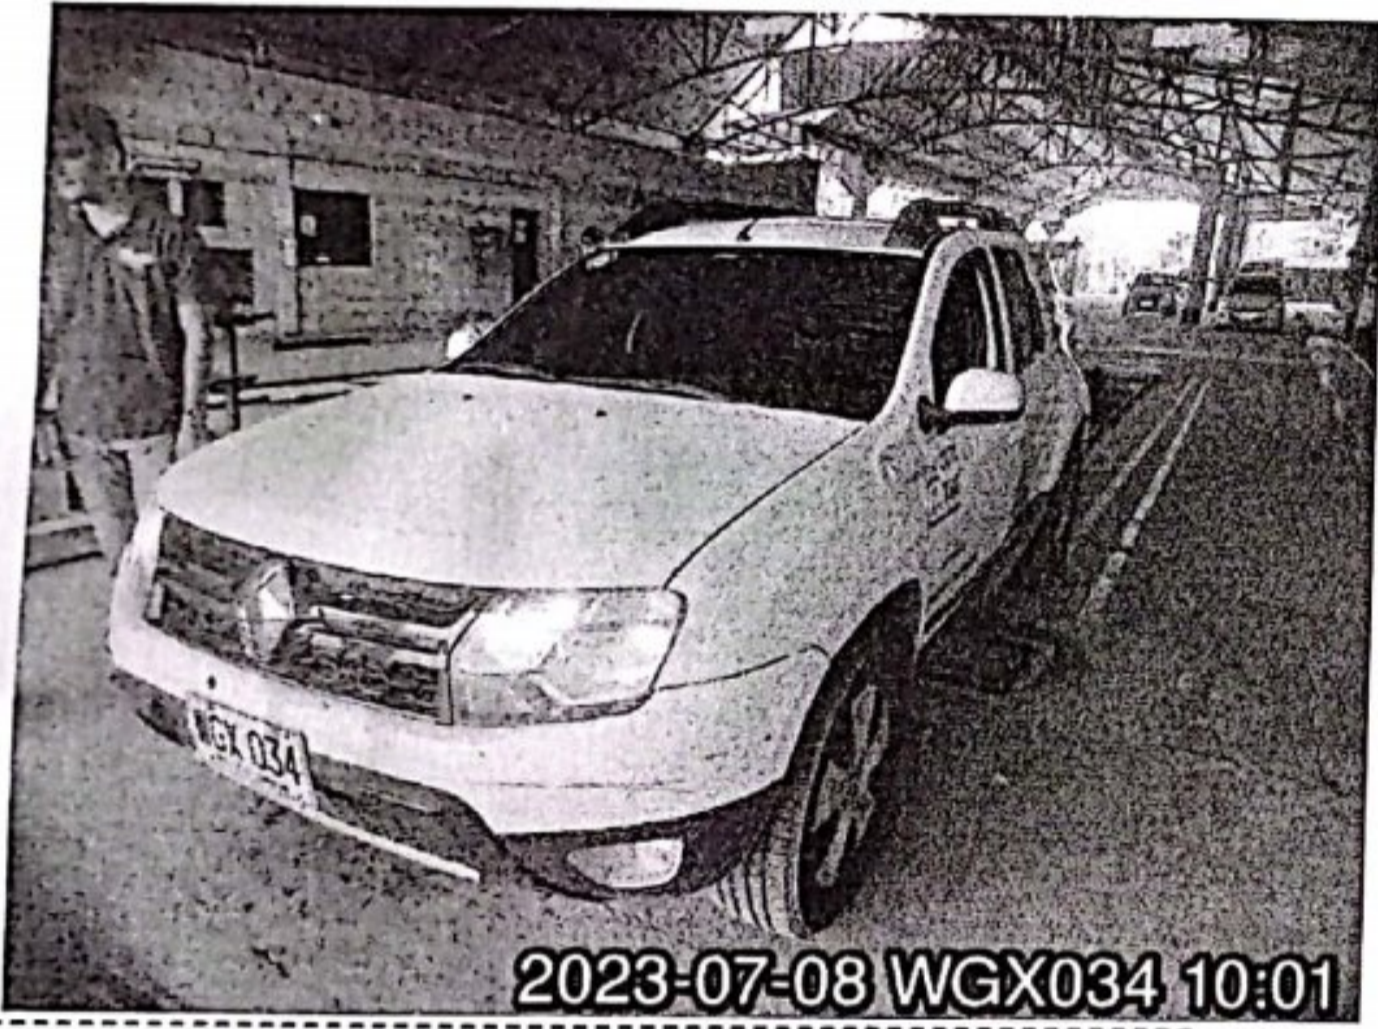
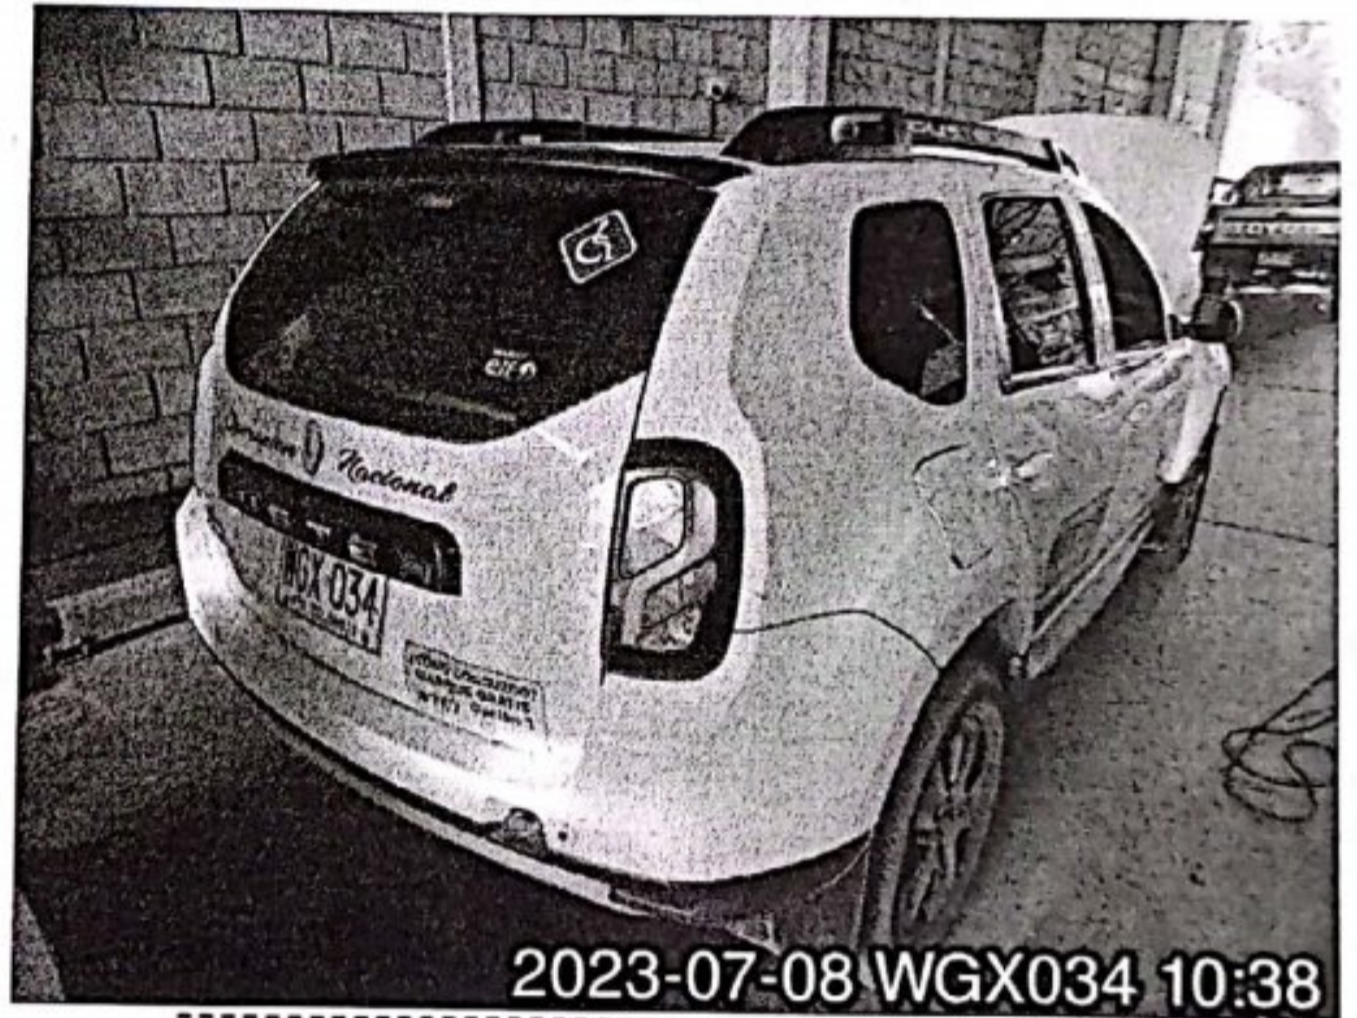
Ramón Díaz Benavides [Alineación de luces], Ramón Díaz Benavides [Foto delantera], Ramón Díaz Benavides [Inspección sensorial exterior], Ramón Díaz Benavides [Inspección sensorial interior], Ramón Díaz Benavides [Inspección sensorial motor], Angel Díaz [Foto trasera], Ramón Díaz Benavides [Profundidad de labrado], Angel Díaz [Alineación, peso, tensión y frenos], Ramón Díaz Benavides [Tercera placa], Ramón Díaz Benavides [Inspección sensorial inferior],
