CENTRO DE DIAGNOSTICO AUTOMOTOR LA ESTACION NIT: 9011159100 CRA 14 # 33-70 BARRIO MIRAFLORES Tel - 3125848080 GIRARDOT - Cundinamarca cdaestacion@gmail.com
--	--

Placa WGG986	País COLOMBIA	Servicio Público	Clase CAMIONETA	Marca CHERY	Línea TIGGO SQR7200 T117
Modelo 2014	Número de licencia de tránsito 10016454803	Fecha de matrícula 2014-04-22	Color BLANCO CHERY	Combustible / Propulsión Gasolina	VIN o Chasis LVVDB11B2ED032293
No de motor SQRE4G16AADL0353	Tipo motor OTTO	Cilindraje(cm³)(si aplica) 1598	Kilometraje 402367	Número de pasajeros (sin incluir conductor) 4	Blindaje SI() NO(X)
Potencia (si aplica) 125	Tipo de Carrocería WAGON	Fecha vencimiento SOAT 2022-04-20	Conversión GNV SI () NO () N/A (X)	Fecha Vencimiento GNV

B. RESULTADOS DE LA INSPECCIÓN MECANIZADA.

G. REGISTRO FOTOGRÁFICO DE LA REVISIÓN PREVENTIVA

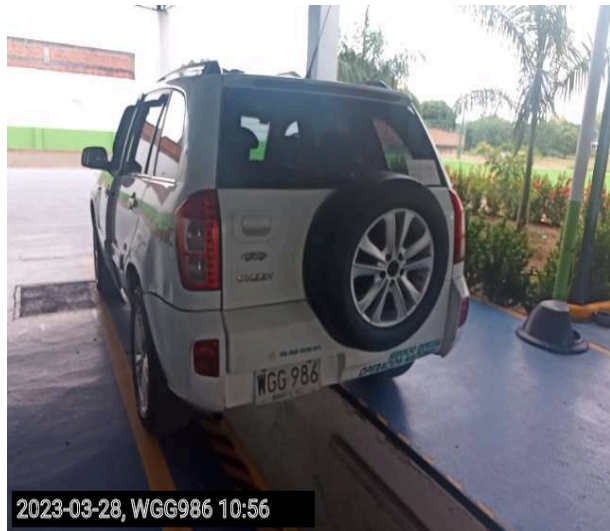
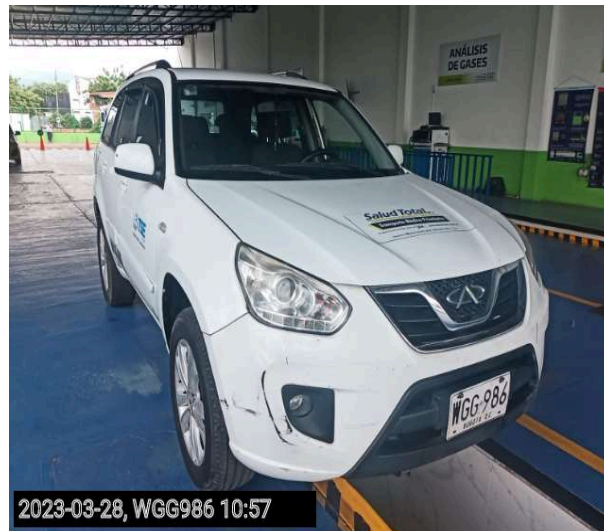
Código	Descripción	Grupo	Tipo de defecto	
			A	B
1.1.14.40.2	Pérdidas de aceite sin goteo continuo en la transmisión o caja.	MOTOR, TRANSMISIÓN Y COMBUSTIBLE		X
TOTAL				1

1.1.14.40.2: Humedad en la caja
