RESULTADOS DE LA INSPECCIÓN

CDA SUPERCARS, NIT: 900187562-5  
 Cll 44 #27-90. BARRANQUILLA (ATLANTICO)  
 TEL: 3797777

B. RESULTADOS DE LA INSPECCIÓN MECANIZADA REALIZADA DE ACUERDO CON LOS MÉTODOS DEFINIDOS EN LA NTC 5375

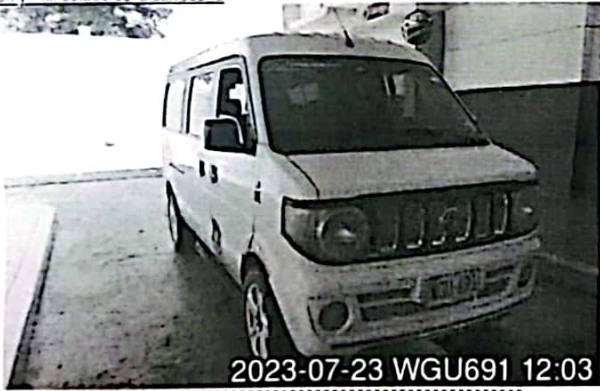
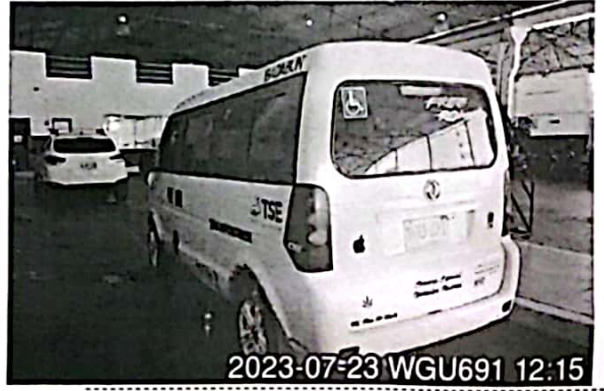
Código	Descripción	Grupo	Tipo de defecto	
			A	B
	Corrosión o mal estado en la carrocería	6.1 Revisión exterior		X
Total			0	1

: Corrosión y mal estado de la carrocería
