RESULTADOS DE LA INSPECCIÓN

CDA SUPERCARS LA CORDIALIDAD, NIT: 900187562-5
 CARRERA 6 N 94-77, BARRANQUILLA (ATLANTICO)
 TEL.: 3240728

Placa TLX966	País Colombia	Servicio Público	Clase Camioneta	Marca Chevrolet	Línea N300
Modelo 2013	No. de licencia de tránsito 10012518316	Fecha Matricula 2012-09-17	Color Blanco luna	Combustible Gasolina	VIN o Chasis LZWACAGA4D7001632
No. Motor LAQ*8C50310102*	Tipo Motor OTTO	Cilindraje 1206	Kilometraje 0	Número de Sillas 6	Vidrios Polarizados SI () NO (X)
					Blindaje SI () NO (X)

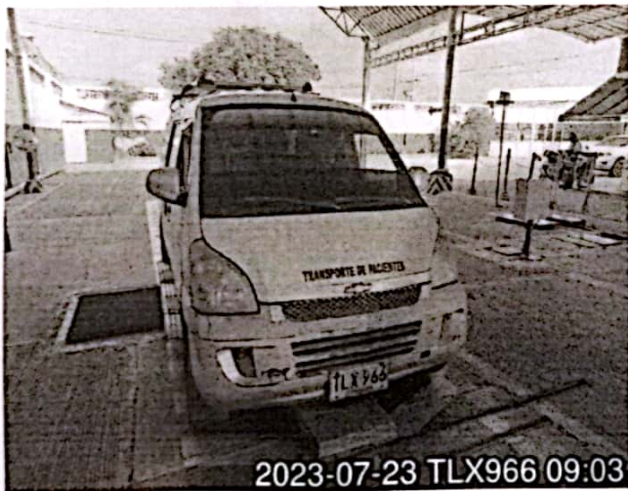
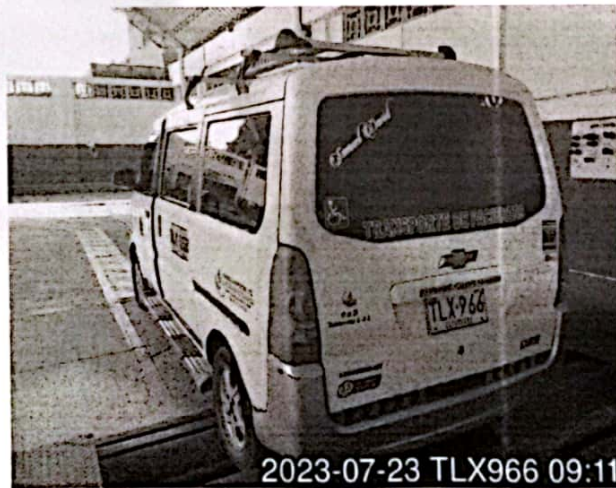
Código	Descripción	Grupo	Tipo de defecto	
			A	B
	Corrosión o mal estado en la carrocería	6.1 Revisión exterior		X
Total			0	1
