RESULTADOS DE LA INSPECCIÓN

CDA SUPERCARS, NIT: 900187562-5
 CII 44 #27-90, BARRANQUILLA (ATLANTICO)
 TEL: 3797777

B. RESULTADOS DE LA INSPECCIÓN MECANIZADA REALIZADA DE ACUERDO CON LOS MÉTODOS DEFINIDOS EN LA NTC 5375

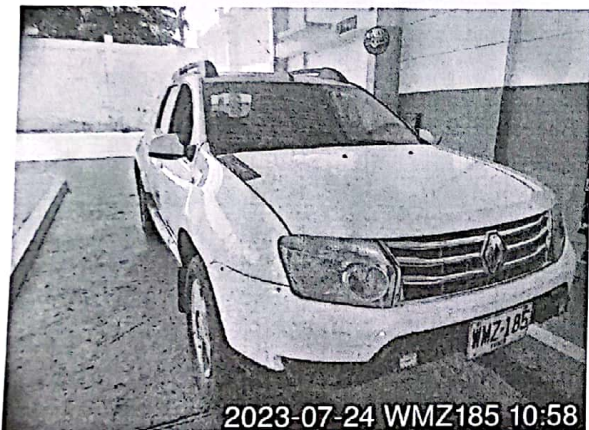
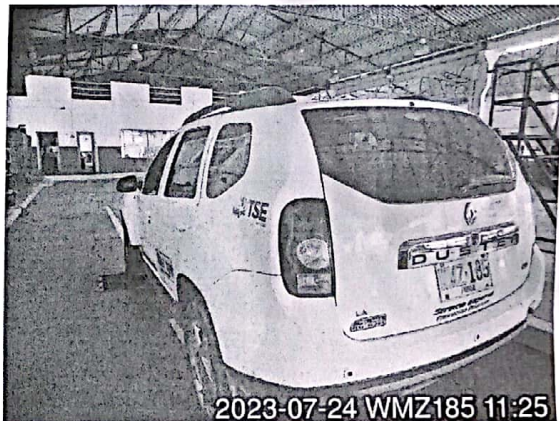
Lilibeth Arce Marchena [Tercera placa], Lilibeth Arce Marchena [Alineación de luces], Lilibeth Arce Marchena [Foto delantera], Lilibeth Arce Marchena [Foto trasera], Lilibeth Arce Marchena [Inspección sensorial motor], Lilibeth Arce Marchena [Profundidad de labrado], Lilibeth Arce Marchena [Inspección sensorial exterior], Lilibeth Arce Marchena [Inspección sensorial inferior], Lilibeth Arce Marchena [Alineación, peso, suspensión y frenos], Lilibeth Arce Marchena [Inspección sensorial interior],
