RESULTADOS DE LA INSPECCIÓN

DIAGNOSTIYA LTDA. NIT. 9001176695  
 Cr. 73A 77A 62/60, BOGOTÁ, D.C. (BOGOTÁ)  
 TEL: 7450298

B. RESULTADOS DE LA INSPECCIÓN MECANIZADA REALIZADA DE ACUERDO CON LOS MÉTODOS DEFINIDOS EN LA NTC 5375

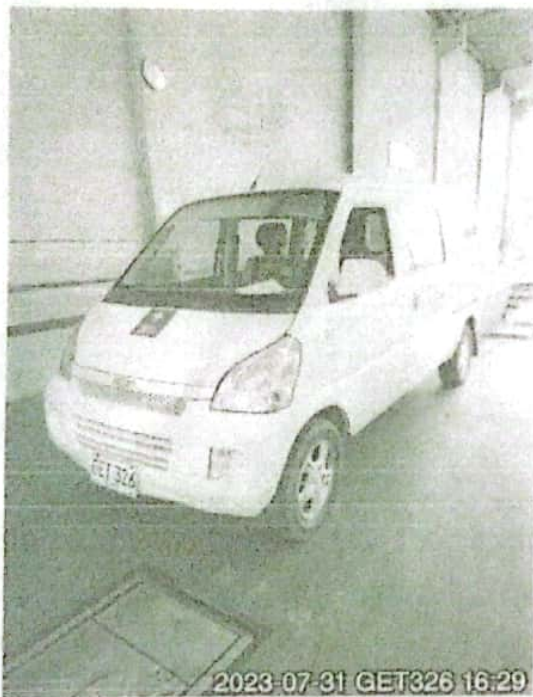
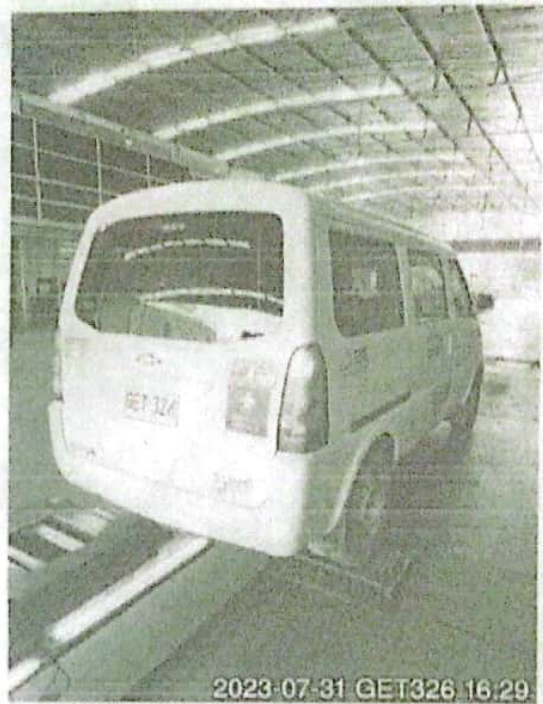
Eje1 derecha 1 2.56mm ; Eje2 derecha 1 3.52mm ; Eje1 izquierda 1 3.11mm ; Eje2 izquierda 1 3.21mm ; Lanta de repuesto 4.18mm ;
