RESULTADOS DE LA INSPECCIÓN

CDA SUPERCARS NIT 900187562-5
 CII 44 #27-90 BARRANQUILLA (ATLANTICO)
 TEL 3797777

3. DATOS DEL VEHICULO						
Placa WGV409	Pais Colombia	Servicio Público	Clase Camioneta	Marca Chevrolet	Linea N300	
Modelo 2016	No. de licencia de tránsito 10015571134	Fecha Matrícula 2015-11-06	Color Blanco luna	Combustible Gasolina	VIN o Chasis LZWACAGA6G6000010	
No. Motor LAQ*UEC1620880*	Tipo Motor OTTO	Cilindraje 1206	Kilometraje 214600	Número de Sillas 7	Vidrios Polarizados SI () NO (X)	Blindaje SI () NO (X)

B. RESULTADOS DE LA INSPECCIÓN MECANIZADA REALIZADA DE ACUERDO CON LOS MÉTODOS DEFINIDOS EN LA NTC 5375

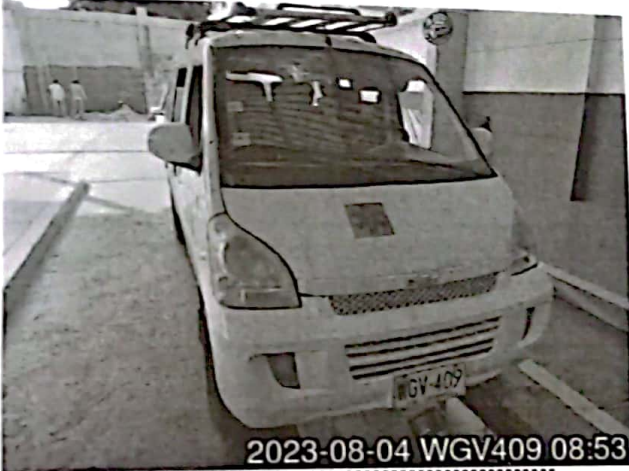
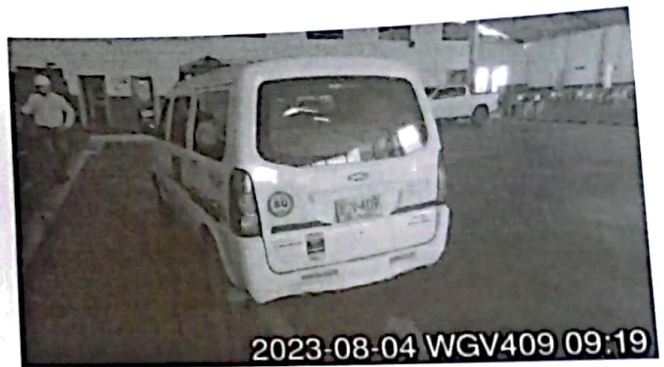
D. DEFECTOS ENCONTRADOS EN LA INSPECCION VISUAL DE ACUERDO CON LOS METODOS Y CRITERIOS DEFINIDOS EN LA NTC 5375				
Código	Descripción	Grupo	Tipo de defecto	
			A	B
Testigos o indicadores encendidos en el tablero de instrumentos que indican falla			0	1
Total			0	1

: Check engine
