RESULTADOS DE LA INSPECCIÓN

CDA SUPERCARS LA TERMINAL, NIT 900187562-5  
 CARRETERA LA CORDIALIDAD SECTOR DOÑA MANUELA CONTINUO AL TERMINAL DE TRANSPORTES, CARTAGENA (BOLIVAR)  
 TEL: 6817002

B. RESULTADOS DE LA INSPECCIÓN MECANIZADA REALIZADA DE ACUERDO CON LOS MÉTODOS DEFINIDOS EN LA NTC 5375

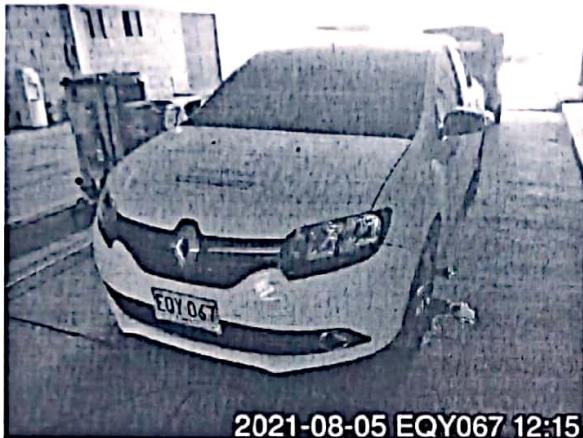
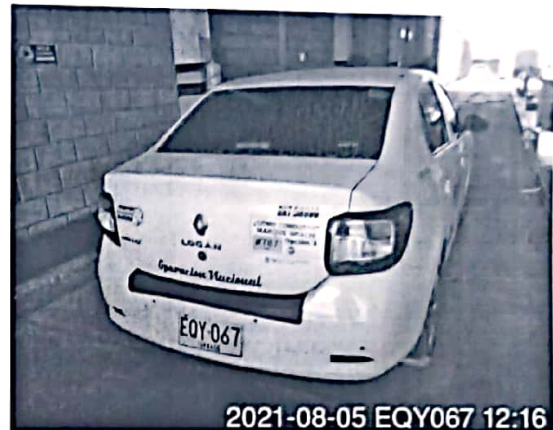
Código	Descripción	Grupo	Tipo de defecto	
			A	B
	Pérdidas de aceite sin goteo continuo	Motor		X
	Corrosión o mal estado en la carrocería	Carrocería y chasis		X
Total			0	2
